## **Badania elementów preizolowanych oraz czynniki wpływające na bezawaryjną pracę rurociągów układanych bezpośrednio w gruncie**

*W pierwszej części referatu przedstawiono wyniki badań złączy preizolowanych prowadzone na stanowisku obciążenia od gruntu w Laboratorium Badawczym Ośrodka Badawczo Rozwojowego Ciepłownictwa Stołecznego Przedsiębiorstwa Energetyki Ciepłej S.A. (LB OBRC). W kolejnej części omówiono wyniki badań współczynnika przewodzenia ciepła izolacji z rur preizolowanych po kilku latach eksploatacji. Projekt jest realizowany na podstawie zlecenia SPEC S.A., dzięki pomocy – polegającej na wykonaniu odkrywek, demontowaniu rur preizolowanych i przekazywaniu ich do LB OBRC – krajowych Przedsiębiorstw Energetyk i Ciepłej (PEC), m.in. z Siedlec, Elbląga, Katowic.*

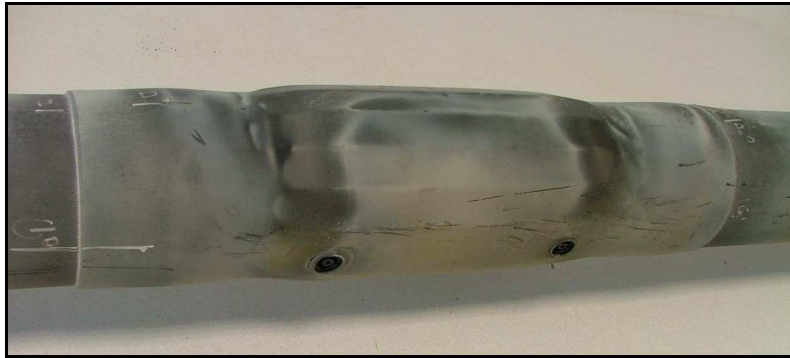
Fotografie 1, 2, 3 przedstawiają nasuwki sieciowane radiacyjnie po badaniu w skrzyni z piaskiem. Z dziesięciu przebadanych w LB złączy z nasuwkami usieciowanymi radiacyjnie z klejem lub z klejem i mastyką na końcach wyrobów, z korkami wtapianymi, po badaniu obciążenia od gruntu, w warunkach spełniających (100 cykli – 3 złącza) lub znacznie przekraczających (> 500 cykli – 2 złącza, 1000 cykli – 7 złączy) wymagania normy PN-EN 489: 2005 [1] żadne nie odkształciło się podczas badania i wszystkie były stuprocentowo szczelne. Na fotografii 1 przedstawiono złącze z nasuwką sieciowaną radiacyjnie z klejem na końcach nasuwki po badaniu 1000 cykli.

*Fot. 1 Nasuwka sieciowana RADIACYJNIE, 1000 cykli, szczelna.*

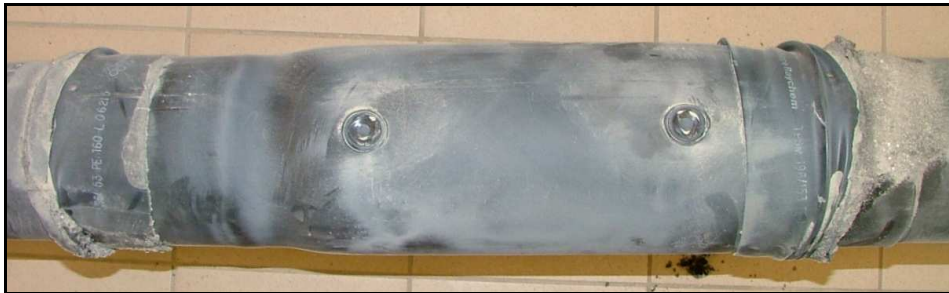
Na fotografii 2 przedstawiono nasuwkę sieciowaną radiacyjnie (nie jest to produkt polski) z dodatkowymi opaskami termokurczliwymi, jako drugie uszczelnienie nasuwki. Po badaniu w skrzyni z piaskiem (100 cykli), ze względu na niewłaściwe parametry techniczne materiału termokurczliwego (mastyka poliizobutylenowa (PIB) bez kleju adhezyjnego), opaski uległy zniszczeniu, lecz mimo tego złącze po próbie nieprzepuszczalności wody było szczelne. W tym miejscu należy dodać, że opaski termokurczliwe, zastosowane do uszczelnienia końców nasuwki były wyprodukowane przez lidera na rynku wyrobów termokurczliwych, jednakże wg informacji, którą można uzyskać w Internecie nie przeszły z wynikiem pozytywnym badań w skrzyni z piaskiem wg metodyki obowiązującej w normie EN 489: 2003 (PN-EN 489: 2005). Jest to bardzo istotna informacja, zarówno dla producentów rur preizolowanych, którzy sprzedają osłony złączy z dodatkowym uszczelnieniem w postaci opasek termokurczliwych, jak również dla inwestorów, którzy stosują opaski termokurczliwe do uszczelniania rurociągów preizolowanych.

*Fot. 2 Nasuwka termokurczliwa sieciowana radiacyjnie (produkt nie polski), z opaskami termokurczliwymi, 100 cykli, szczelna.*

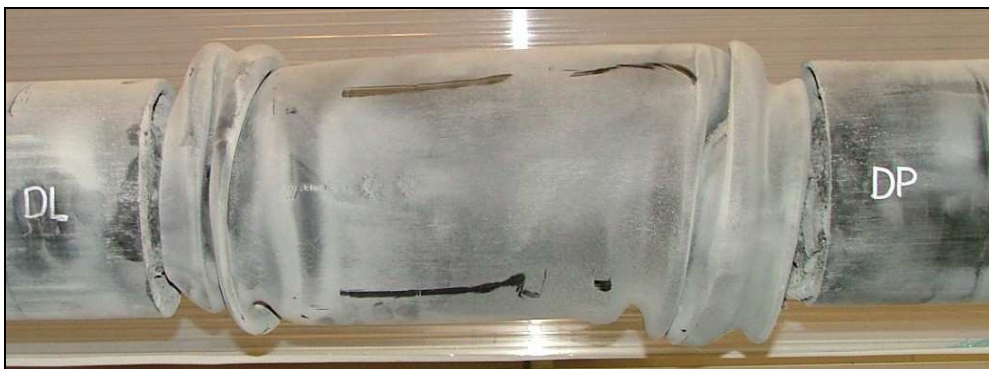
Konieczność stosowania kleju na końcach nasuwki sieciowanej radiacyjnie (nie jest to produkt polski) uzasadnia fotografia 3. Samo obkurczenie nasuwki na rurze osłonowej nie zapewnia złącza właściwej jakości. Dla zapewnienia, że złącze nie odkształci się i będzie wodoszczelne konieczne jest stosowanie na końcach nasuwek kleju i mastyki. W czasie eksploatacji rurociągu klej ulega procesowi starzenia, dlatego też dodatkowym zabezpieczeniem przed penetracją wilgoci do złącza, szczególnie w przypadku rurociągów preizolowanych ułożonych w podmokłych gruntach, jest mastyka uszczelniająca.

*Fot. 3 Nasuwka termokurczliwa sieciowana radiacyjnie (produkt nie polski), bez kleju na końcach wyrobu, 1000 cykli.*

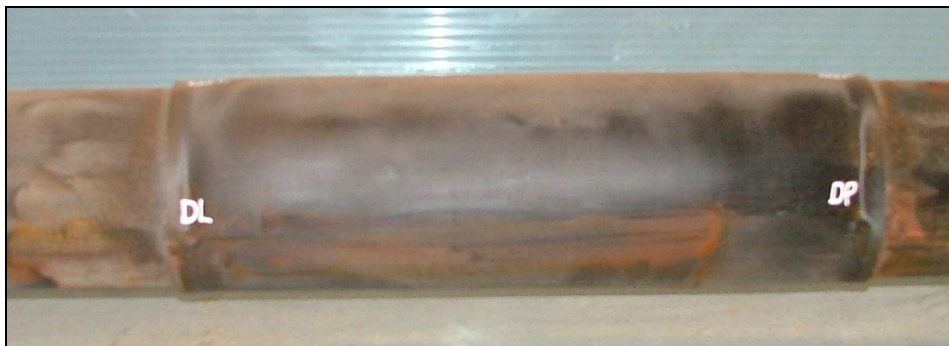
Złącza z osłonami zgrzewanymi elektrycznie (fot. 4, 5, 6, 7) podczas badania zawsze ulegają mniejszemu, bądź większemu, odkształceniu na końcach nasuwki (fot. 4, 5, 6) i, tak, jak na fotografii 7 - w przypadku mufy z arkusza polietylenu, również na krawędzi osłony za obszarem zgrzewu. Deformacja mufy/ nasuwki zgrzewanej elektrycznie nie zawsze powoduje jej nieszczelność, ale fakt, że zachodzi, **potwierdza konieczność prowadzenia procesu zgrzewania ściśle według wytycznych producenta złącza – w odpowiednim czasie, przy właściwym docisku osłony do płaszcza polietylenowego, przy użyciu prądu o należytych parametrach.**

*Fotografia 4 Nasuwka zgrzewana elektrycznie, 100 cykli, szczelna.*

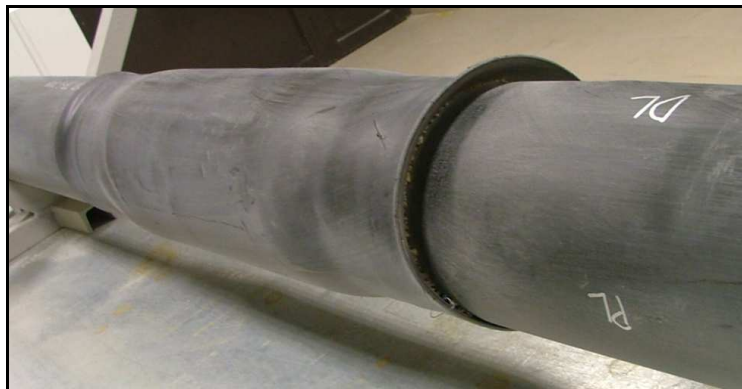
*Fot.5 Nasuwka zgrzewana elektrycznie, 100 cykli, szczelna.*

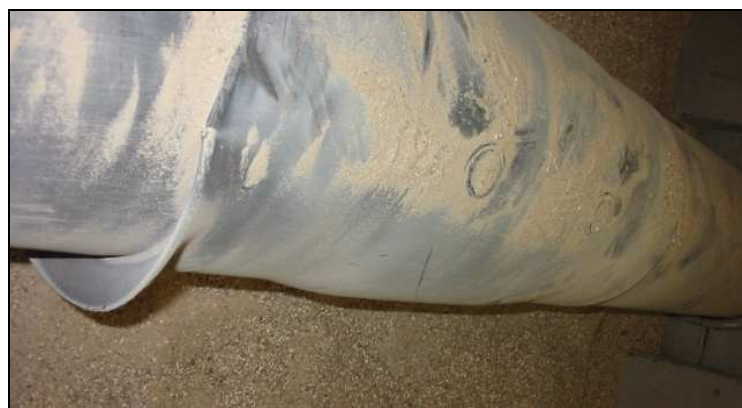
*Fot. 6 Nasuwka zgrzewana elektrycznie, 1000 cykli. Po próbie nieprzepuszczalności wody po badaniu obciążenia od gruntu w złączu stwierdzono ślady wilgoci.*

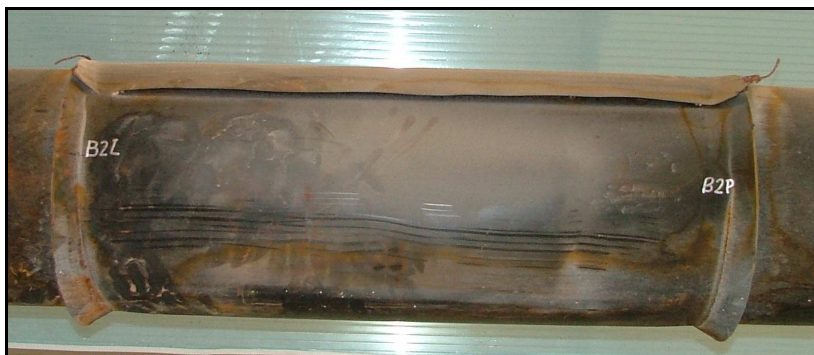
*Fot.7 Mufa zgrzewana elektrycznie, 100 cykli, szczelna.*

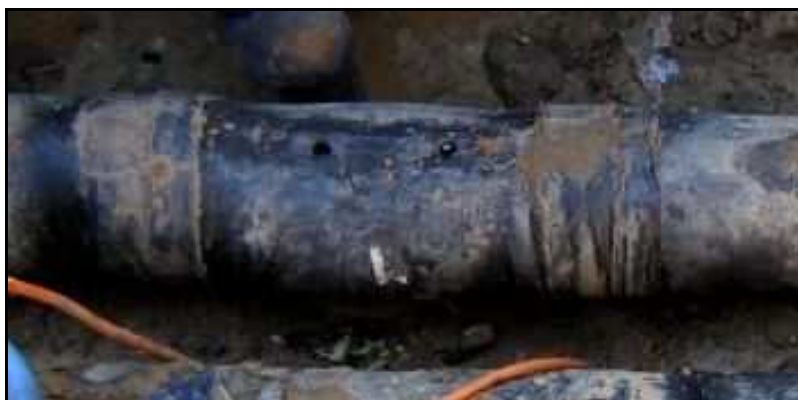
Na fotografii 8 przedstawiono nasuwkę termokurczliwą nieusieciowaną z opaskami termokurczliwymi na rurociągu zasilającym w podmokłym terenie, po 4 latach eksploatacji. Odkrywkę dokonano, ponieważ system alarmowy wykrył nieszczelność w złączu. W tym wypadku przyczyną penetracji wody gruntowej do złącza mogło być zarówno zastosowanie niewłaściwego materiału na opaski termokurczliwe (porównaj z fot. 2 po badaniach obciążenia

od gruntu), nieprawidłowe obkurczenie nasuwki termokurczliwej nieusieciowanej na rurze osłonowej lub złe zabezpieczenie otworów montażowych w osłonie.

*Fot.8 Nasuwka termokurczliwa nieusieczowana z opaskami termokurczliwym po 4 latach eksploatacji*

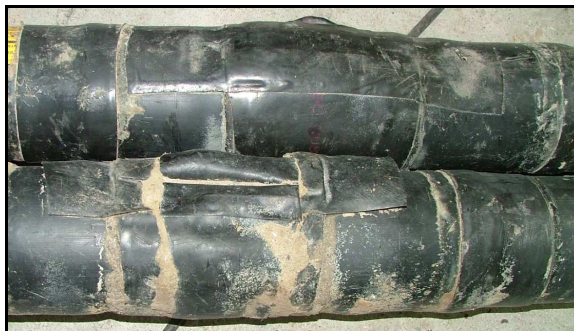
Na fotografii 9 przedstawiono zespoły złączy zdemontowane po 4 latach eksploatacji, przekazane do oceny do LB w listopadzie ubiegłego roku z jednego z polskich PECów. Stan techniczny złączy DN 80 zdemontowanych z rurociągu zasilającego i powrotnego był bardzo zły – obydwie były nieszczelne, co wynikało z nałożenia się kilku czynników, między innymi:

- nieprawidłowego wykonania (montażu) złączy,
- źle uszczelnionych otworów montażowych w nasuwkach,
- zastosowania, do uszczelnienia końców nasuwek, taśmy termokurczliwej z mastyką uszczelniającą bez kleju, która nie zapobiegła wnikaniu wilgoci do złączy,
- zastosowaniem na wewnętrznej powierzchni nasuwek termokurczliwych nieusieciowanych kleju termoplastycznego o niewłaściwej jakości, który nie był w stanie przenosić naprężeń podczas pracy rurociągów i nie stanowił trwałego uszczelnienia.

*Fot.9 Zespoły złączy – zasilanie (na pierwszym planie), powrót z nasuwkami termokurczliwymi nieusieciowanymi.*

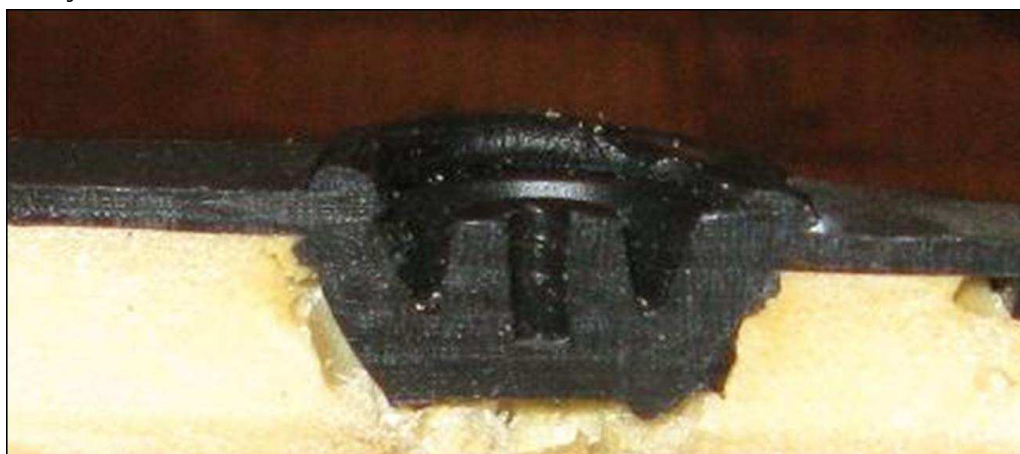
Newralgicznym punktem każdej osłony izolacji na połączeniu spawanym – poza jej krawędziami, są otwory montażowe. Praktyczne doświadczenia wskazują, że najbardziej trwałym zabezpieczeniem otworów montażowych przed penetracją wilgoci do złącza są korki polietylenowe (PE) wgrzewane (wtapiane) – fot. 10. Stosowanie łatek termokurczliwych oraz korków wbijanych, wkręcanych czy wklejanych, jak wykazały doświadczenia różnych eksploataatorów sieci ciepłowniczych, w większości przypadków nie przynosi oczekiwanych rezultatów. Przez niewłaściwie zabezpieczone otwory montażowe, podobnie jak przez źle obkurzoną czy zgrzaną nasuwkę/ mufę, do złącza może wniknąć woda gruntowa, która powoduje zawilgocenie, a po pewnym czasie degradację izolacji (fot. 11, fot. 12) i korozję rury przewodowej.

*Fot. 10 Korek wgrzewany (wtapiany).*

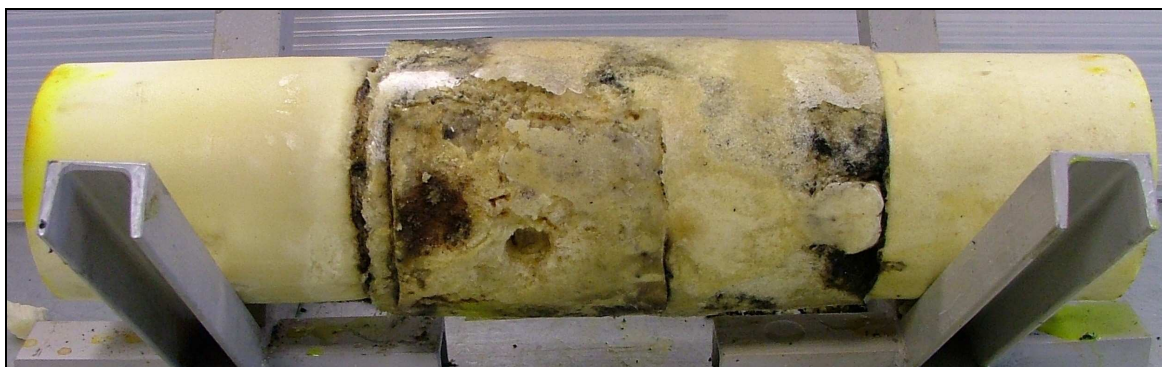
Fot. 11 Zdegradowana izolacja (powrót) na połączeniu spawanym na skutek penetracji wody zewnętrznej do złącza z fot. 9.

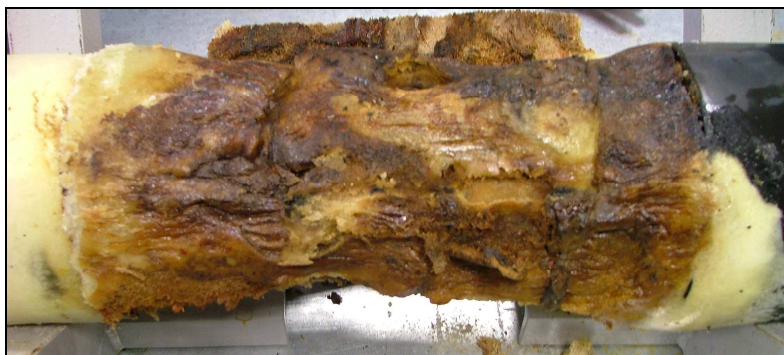
Fot. 12 Zdegradowana izolacja (zasilanie) na połączeniu spawanym na skutek penetracji wody zewnętrznej do złącza z fot. 9.

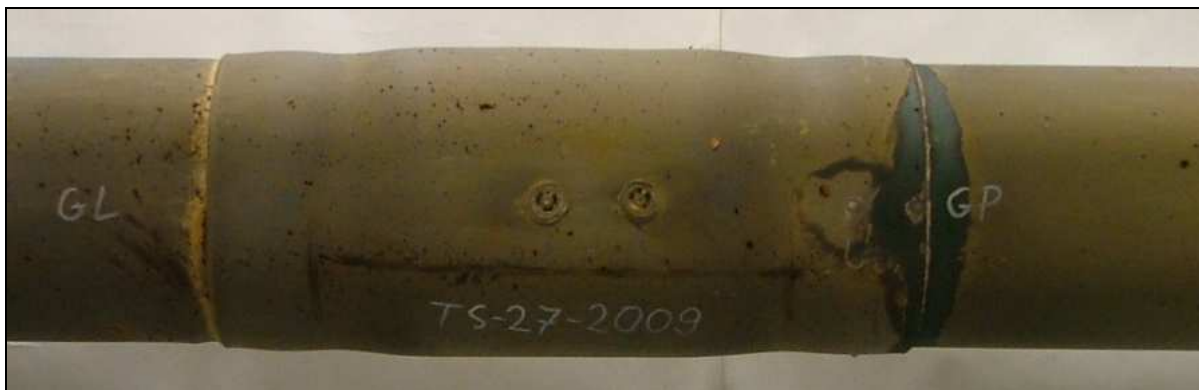
We wrześniu bieżącego roku LB OBRC uzyskało zlecenie na badania obciążenia od gruntu nasuwek sieciowanych w całej objętości, w których nie wyodrębniono obszaru przystosowanego do wgrzania korków. Jest to produkt zagraniczny, dotychczas nie stosowany na polskim rynku. Jeden z krajowych producentów rur preizolowanych postanowił zbadać te nasuwki, ponieważ według opinii wytwórcy są one równoważne z nasuwkami sieciowanymi drogą radiacyjną i tańsze. Przeprowadzono badania w skrzyni z piaskiem i próbę szczelności trzech złączy. Woda w zbiorniku do badania szczelności zabarwiona była fluoresceiną. Wszystkie złącza w niewielkim stopniu odkształciły się na końcach (charakteryzowały się dosyć niskim stopniem sieciowania). Dwa z tych złączy po próbie nieprzepuszczalności wody były nieszczelne, a przyczyną nieszczelności były m.in. źle uszczelnione otwory montażowe (fotografie 13 ÷ 19).

Fot. 13 Złącze DN 150/250 po badaniu w skrzyni z piaskiem i nieprzepuszczalności wody.

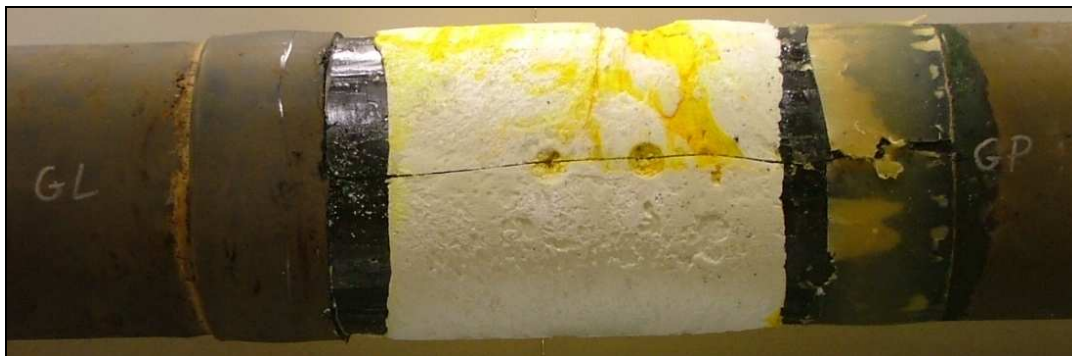
Fot. 14 Złącze DN 150/250 po badaniu w skrzyni z piaskiem i nieprzepuszczalności wody, po zdjęciu osłony.

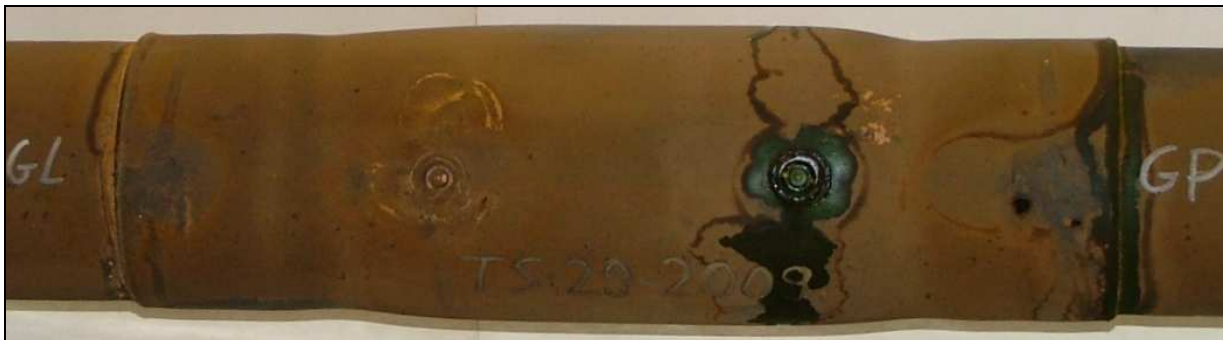
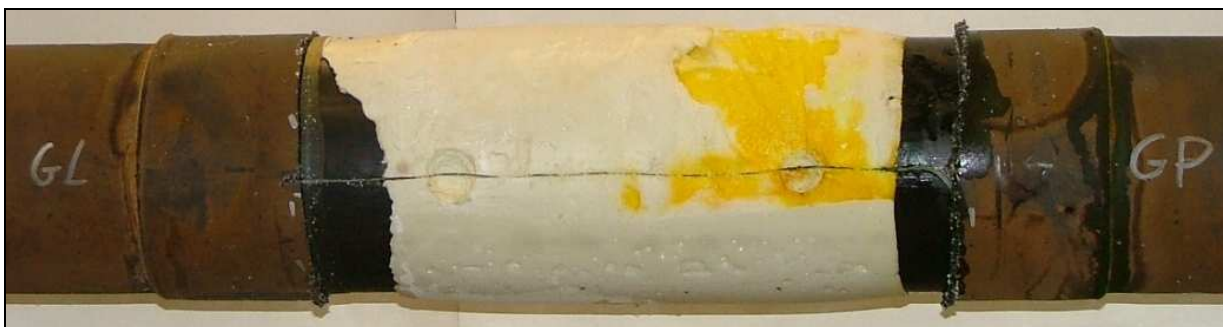
Fot. 15, 16 Złącze DN 80/160 po badaniu w skrzyni z piaskiem i nieprzepuszczalności wody.

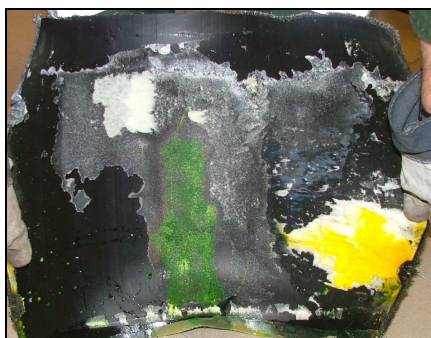
Fot. 17 Osłona złącza DN 80/160 od wewnątrz

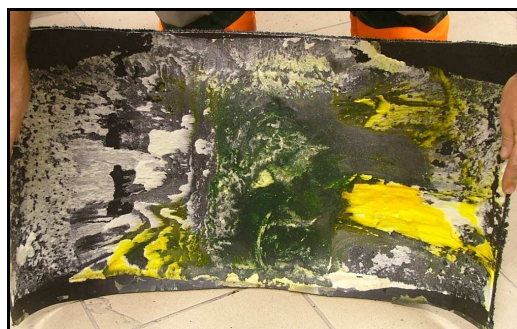
Fot. 18 Osłona złącza DN150/250 od wewnątrz.

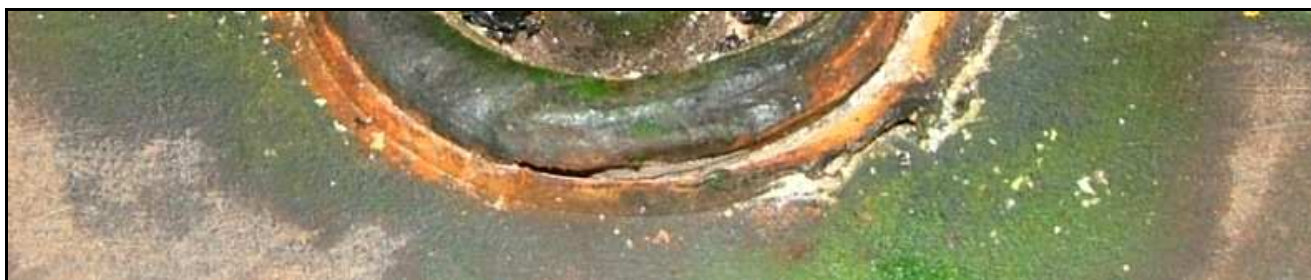
Fot. 19 Fragment korka „wtopionego - wgrzanego” w sieciowany polietylen

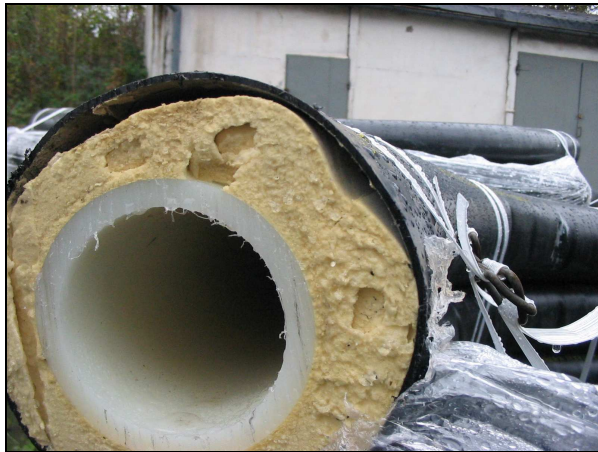
Doświadczenia eksploatacyjne polskich inwestorów wskazują, że z jakością elementów preizolowanych dostarczanych na budowy jest różnie. W ubiegłym roku obiegły prasę krajową zdjęcia giętkich rur preizolowanych – z rurą przewodową PEX, dostarczonych do dwóch PECów. W grudniu 2008 na zlecenie jednego z tych przedsiębiorstw wykonano w LB OBRC badania odcinka giętkiej rury preizolowanej PEX, pobranej ze zwoju na fotografii 20. Wyniki badań były złe – wytrzymałość na ściskanie pianki PUR oraz wytrzymałość na ścinanie w kierunku osiowym zespołu rurowego nie spełniły wartości zadeklarowanych przez producenta w aprobacie technicznej.

Fot. 20 Fragment giętkiej rury preizolowanej dostarczonej na Śląsk w roku ubiegłym

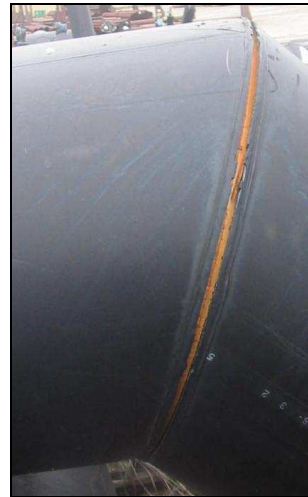
Fot. 21 Połączenie HDPE na łuku preizolowanym- potencjalne miejsce awarii po zakopaniu kolana w ziemi

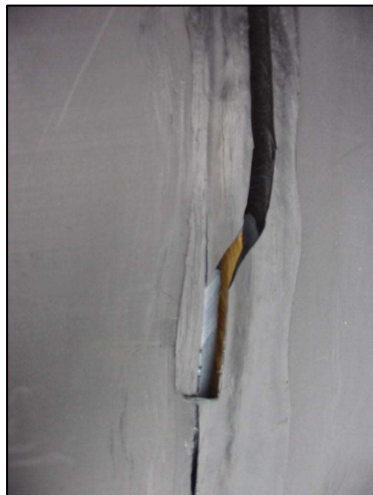
Fot. 22 Połączenie HDPE na innym łuku preizolowanym.

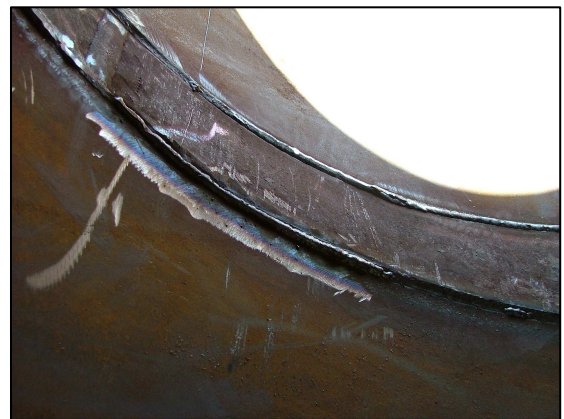
Fot. 23 Łuk preizolowany z fot. 22, tym razem od strony rury przewodowej.

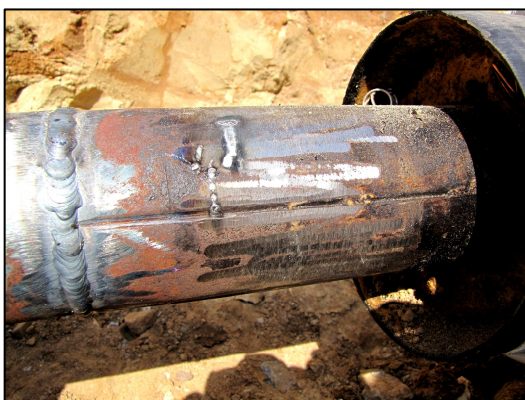
Fot. 24 Fragment rury preizolowanej. Tu wątpliwości budzi nie tylko jakość rury stalowej, ale i umiejętności spawacza....

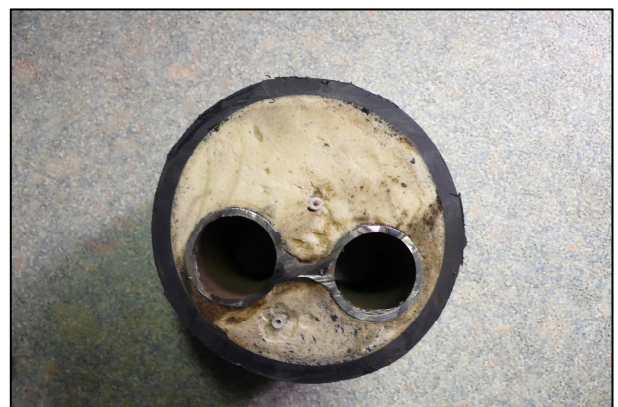
Fot. 25 Rura preizolowana podwójna. Niezachowana właściwa geometria położenia rur przewodowych wewnątrz rury osłonowej. Gruba izolacja przewodów sygnalizacyjnych, zapewnia w 100% brak zgłoszeń o awarii i spokojny sen inwestora!

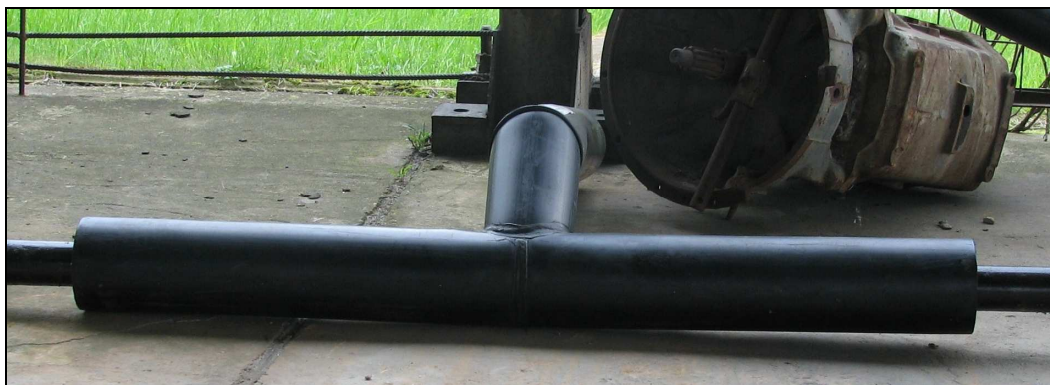
*Fot. 25 Trójnik preizolowany. Niezachowana współosiowość odgałęzienia głównego. Podczas oględzin ośmiu elementów preizolowanych (odgałęzienia prostopadłe i równoległe, panel z odwodnieniem i odpowietrzeniem) inwestor stwierdził: „niedotrzymanie liniowości rury stalowej albo płaszczu HPDE wraz z izolacją piankową, niedotrzymanie wymiaru średnicy izolacji i tolerancji kształtu kołowego, wybrzuszenia na płaszczu HPDE powstałe od elementów konstrukcji wsporczej płaszczu”.*

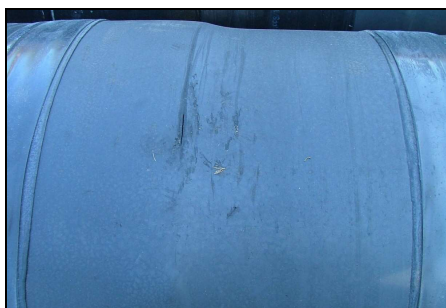
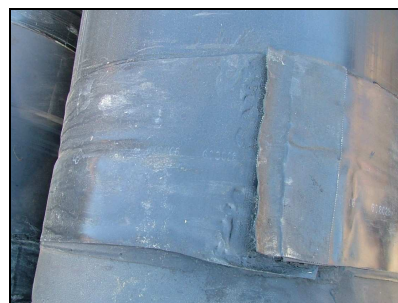
*Fot. 26, 27 Nowy kompensator preizolowany dostarczony do magazynu, przed zabudową w rurociągu. Stwierdzono pęknięcie płaszczu osłonowego (zdjęcie z lewej strony) oraz odklejanie się taśmy termokurczliwej. Taśma termokurczliwa była niewłaściwej jakości (wyrób nie przeszedł z wynikiem pozytywnym badań w skrzyni z piaskiem).*

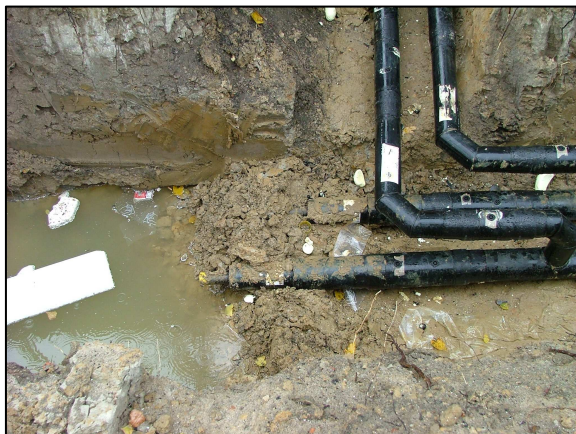
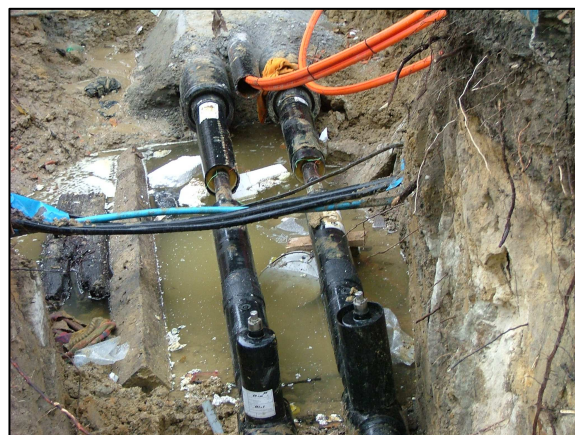
izolacji, a w razie konieczności wysuszyć nie tylko ich powierzchnię, ale również piankę. Zalewanie wykopów w efekcie intensywnych opadów deszczu może, przy niewłaściwym dalszym postępowaniu, uniemożliwić wykonanie prawidłowego złącza (fot. 28, 29).

*Fot. 28, 29 Zalanie wykopów na skutek intensywnych opadów deszczu*

Przy montażu złączy należy pamiętać o tym, by oczyścić z ewentualnych zanieczyszczeń mechanicznych (np. piasek, błoto) powierzchnie rur przewodowych bez

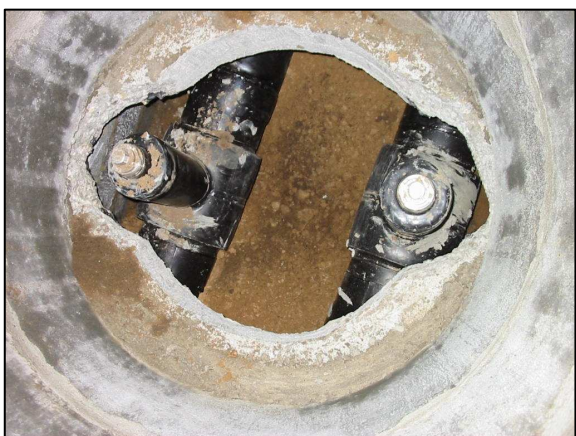
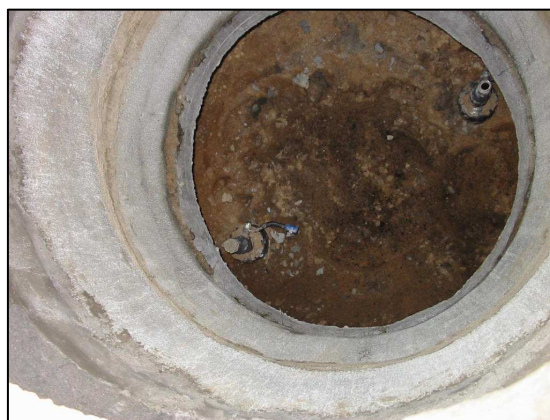
*Fot. 30, 31 Absurdalne usytuowanie zaworów odcinających i odwadniających w studzienkach ciepłowniczych*

W przypadku montażu w studzience paneli preizolowanych z zaworami odcinającymi, odwodnieniami lub odpowietrzeniami, musi być zapewniona możliwość ich bezpiecznej obsługi (fot. 30, 31).

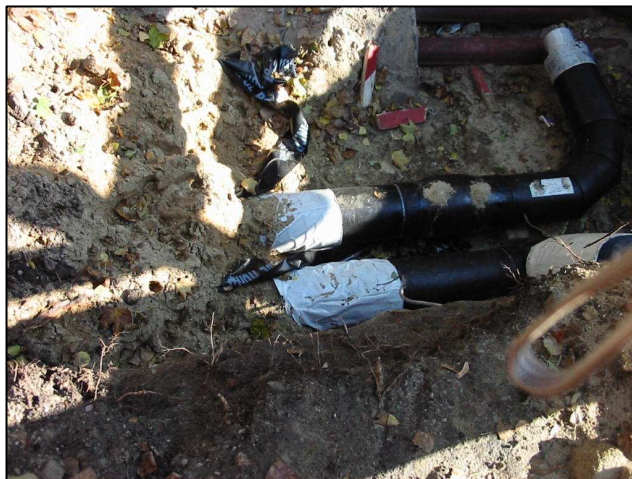
Dla możliwości wykonania prawidłowego zespołu złącza konieczne jest nie tylko stosowanie właściwych, pod kątem technicznym i sprawdzonych w trakcie wcześniejszych badań laboratoryjnych rozwiązań, ale również przestrzeganie wymagań wykonawczych. Jedno z nich to czysta powierzchnia wewnętrzna nasuwki. Czasem niezabezpieczenie wykopu może uniemożliwić wykonanie szczelnego złącza (fot. 32).

Fot. 32 Osunięcie się ziemi do wykopu może uniemożliwić wykonanie prawidłowego zespółu złącza
