# INWENTARYZACJA DENDROLOGICZNA DRZEW I KRZEWÓW

**Przebudowa i budowa przyłącza ciepłego do  
budynku przy ul. Madalińskiego 101 w Warszawie.**

Warszawa, lipiec 2025

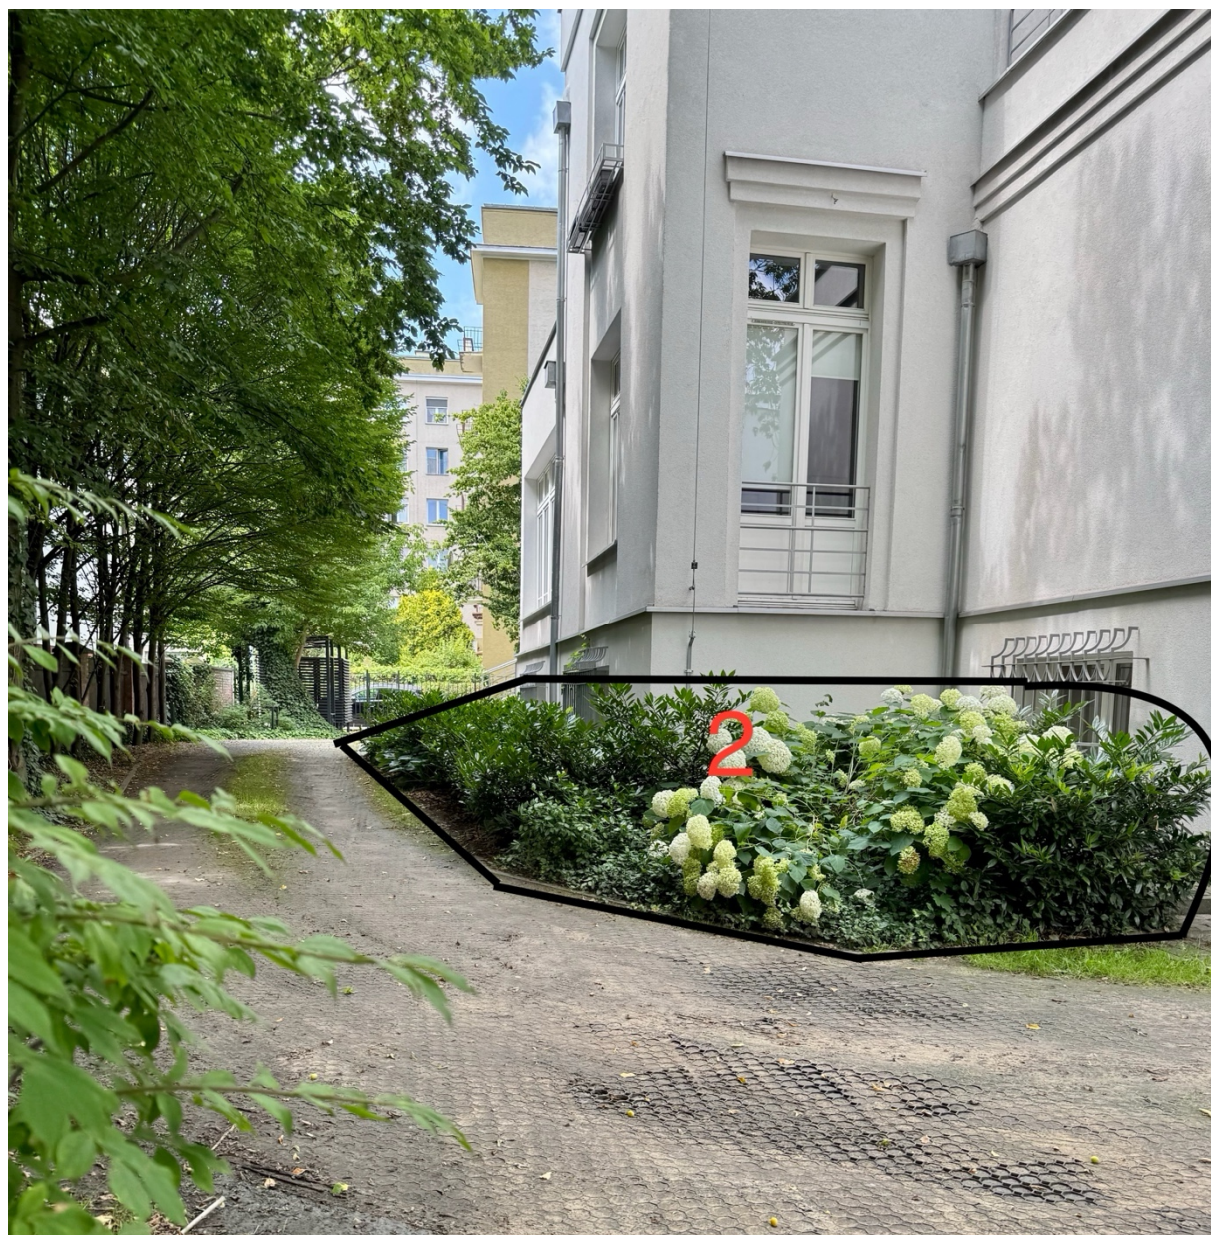
Rysunek 1 Grupa krzewów o numerze inw. 2

Krzewy o numerze inwentaryzacyjnym 2 stanowią wielogatunkową skupinę, konieczne będzie usunięcie jej części kolidującej z wykonaniem przyłącza.

| Nr inw. | Nazwa gatunkowa polska | Nazwa gatunkowa łacińska | Obwód pnia drzewa na wys. 5 cm [w cm] | Obwód pnia drzewa na wys. 130 cm [w cm] | Średnica korony drzewa [m] | Wysokość drzewa [m] | Powierzchnia (krzewów, bylin i trawników) [m²] | Stan fitosanitarny, waloryzacja drzew, odnotowane siedliska (np. gniazda ptasie) | Sposób postępowania z zielenią (zachowanie, usunięcie, przesadzenie) |
|---|--|---|---|---|---|---|--|---|---|
| 2 | hortensja bukietowa, laurowiśnia wschodnia, trzmielina Fortune'a | <i>Hydrangea paniculata</i> , <i>Prunus laurocerasus</i> , <i>Euonymus fortunei</i> | - | - | - | - | 22,5 | Stan: dobry, krzewy w pełni vitalne<br>Waloryzacja: pozostałe krzewy.<br>Siedliska: brak. | Usunięcie 10 m² krzewów wchodzących we front robót (większość tej części skupiny stanowi laurowiśnia wschodnia).<br>Pozostałe krzewy - zachowanie z zabezpieczeniem |

Bezpośrednia kolizja z roślinnością o numerach inw. 3, 4, 10 oraz 22 i 23 zostanie wyeliminowana przez wykonanie prac w technologii przecisku. Konieczna jest wycinka części skupiny krzewów o numerze inwentaryzacyjnym 2 oraz części skupiny o numerze inw. 39.

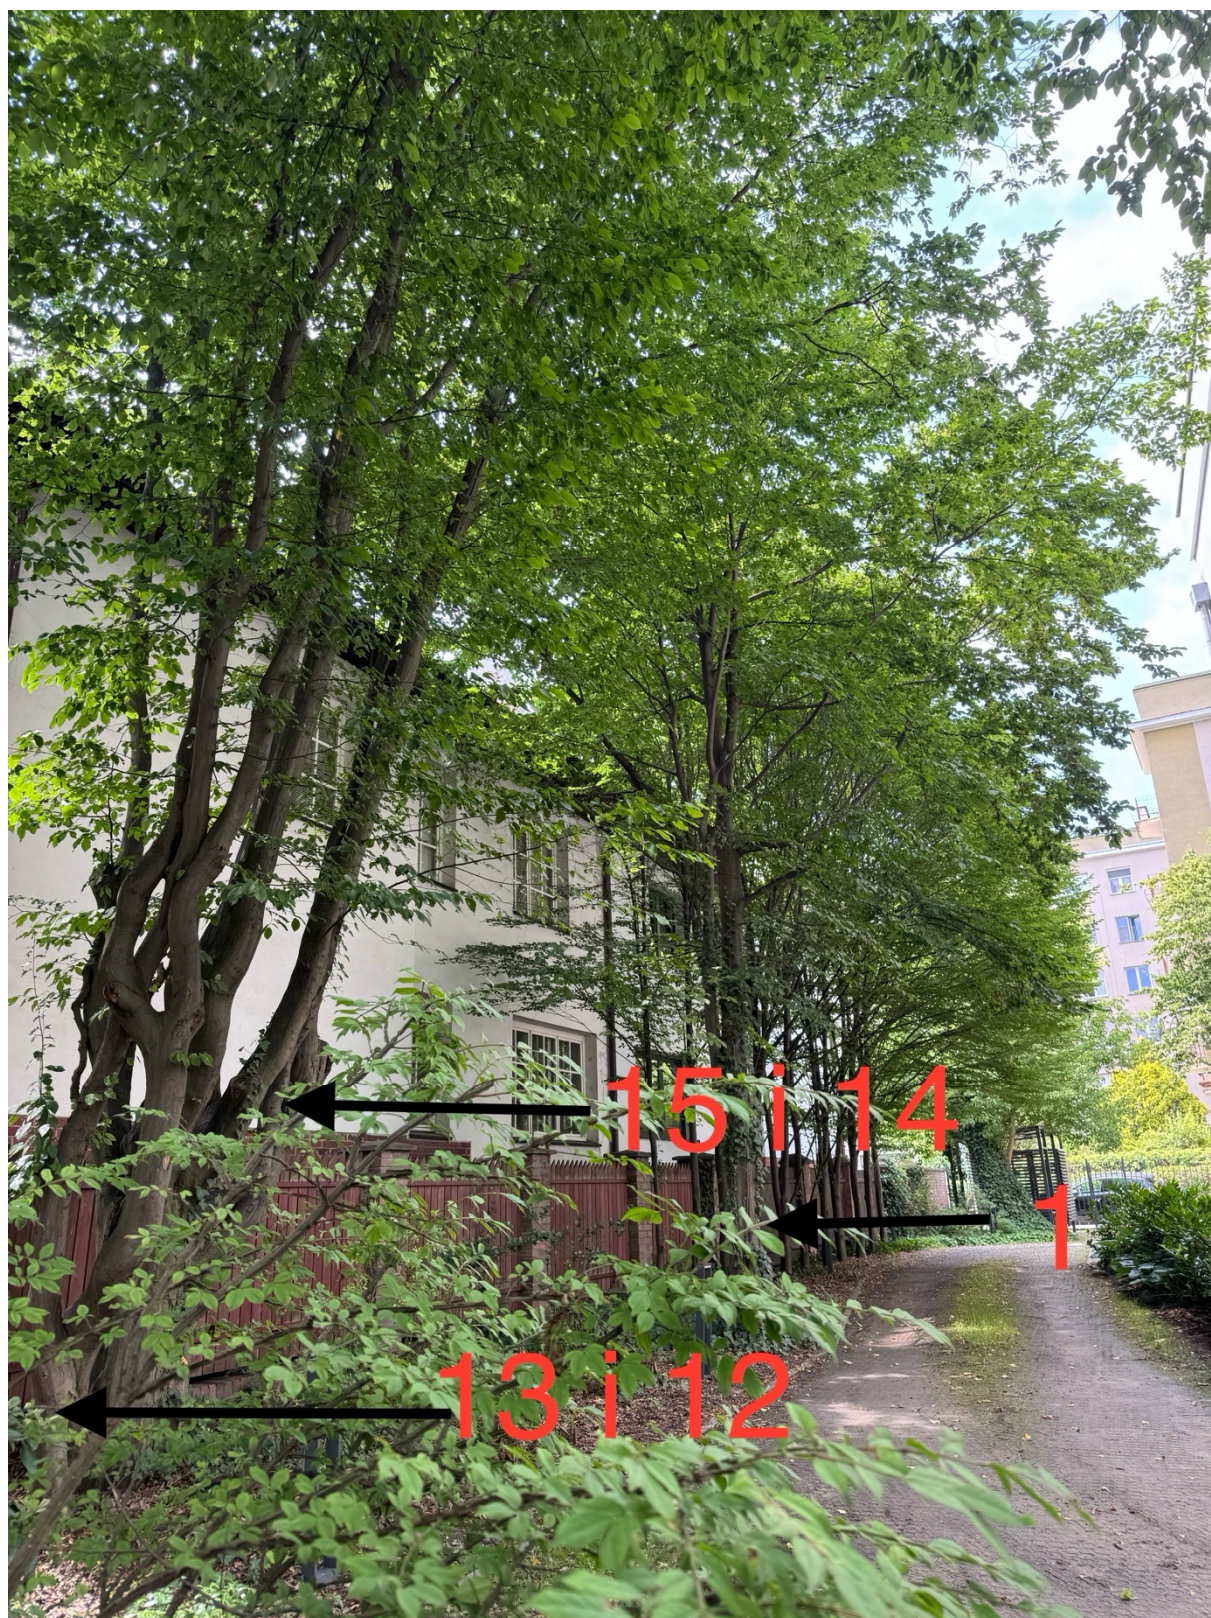
Rysunek 2 Drzewa o numerze inw. 1, 14, 15, 12, 13

Drzewa o numerach inwentaryzacyjnych 13-15 cechują się wysokimi walorami przyrodniczymi i krajobrazowymi.

| Nr inw. | Nazwa gatunkowa polska | Nazwa gatunkowa łacińska | Obwód pnia drzewa na wys. 5 cm [w cm] | Obwód pnia drzewa na wys. 130 cm [w cm] | Średnica korony drzewa [m] | Wysokość drzewa [m] | Powierzchnia (krzewów, bylin i trawników) [m²] | Stan fitosanitarny, waloryzacja drzew, odnotowane siedliska (np. gniazda ptasie) | Sposób postępowania z zielenią (zachowanie, usunięcie, przesadzenie) |
|---|--|---|---|---|---|---|--|---|---|
| 1 | grab pospolity | <i>Carpinus betulus</i> | 105 | 83 | 7 | 10 | - | Stan: dobry- drzewo w pełni żywotne<br>Waloryzacja: pozostałe drzewa<br>Siedliska: brak | Zachowanie z zabezpieczeniem na czas prowadzenia robót |

| Nr inw. | Nazwa gatunkowa polska | Nazwa gatunkowa łacińska | Obwód pnia drzewa na wys. 5 cm [w cm] | Obwód pnia drzewa na wys. 130 cm [w cm] | Średnica korony drzewa [m] | Wysokość drzewa [m] | Powierzchnia (krzewów, bylin i trawników) [m <sup>2</sup> ] | Stan fitosanitarny, waloryzacja drzew, odnotowane siedliska (np. gniazda ptasie) | Sposób postępowania z zielenią (zachowanie, usunięcie, przesadzenie) |
|---|---|---|---|---|---|---|---|---|---|
| <b>12</b> | grab pospolity | <i>Carpinus betulus</i> | 170 | 140 | 9 | 10 | - | Stan: witalność dobra, drzewo dojrzałe, Roloff ½.<br>Brak chorób i uszkodzeń.<br>Waloryzacja: walory najwyższe.<br>Siedliska: brak. | Zachowanie z zabezpieczeniem na czas prowadzenia robót |

| Nr inw. | Nazwa gatunkowa polska | Nazwa gatunkowa łacińska | Obwód pnia drzewa na wys. 5 cm [w cm] | Obwód pnia drzewa na wys. 130 cm [w cm] | Średnica korony drzewa [m] | Wysokość drzewa [m] | Powierzchnia (krzewów, bylin i trawników) [m <sup>2</sup> ] | Stan fitosanitarny, waloryzacja drzew, odnotowane siedliska (np. gniazda ptasie) | Sposób postępowania z zielenią (zachowanie, usunięcie, przesadzenie) |
|---|---|---|---|---|---|---|---|---|--|
| | pospolity | <i>betulus</i> | | | | | | dobra, drzewo dojrzałe, Roloff ½. Brak chorób i uszkodzeń. Waloryzacja: walory najwyższe. Siedliska: brak | zabezpieczeniem na czas prowadzenia robót |
| 14 | grab pospolity | <i>Carpinus betulus</i> | 85 | 60 +45 | 5 | 9 | - | Stan: witalność dobra, drzewo dojrzałe, Roloff ½. Brak chorób i uszkodzeń. Waloryzacja: walory najwyższe. Siedliska: brak | Zachowanie z zabezpieczeniem na czas prowadzenia robót |
| 15 | grab pospolity | <i>Carpinus betulus</i> | 180 | 150 | 8 | 10 | - | Stan: witalność dobra, drzewo dojrzałe, Roloff ½. Brak chorób i uszkodzeń. Waloryzacja: walory najwyższe. Siedliska: brak | Zachowanie z zabezpieczeniem na czas prowadzenia robót |

Drzewa o numerach 1 i 16-21 stanowią początek szpaleru grabowego. Drzewo o numerze 1 jest najbardziej wysunięte w kierunku frontu robót. Konieczne jest zabezpieczenie przedmiotowych drzew poprzez wspólne wygrodenie strefy ochrony zieleni dla zieleni o numerach inwentaryzacyjnych 1, 3-21.

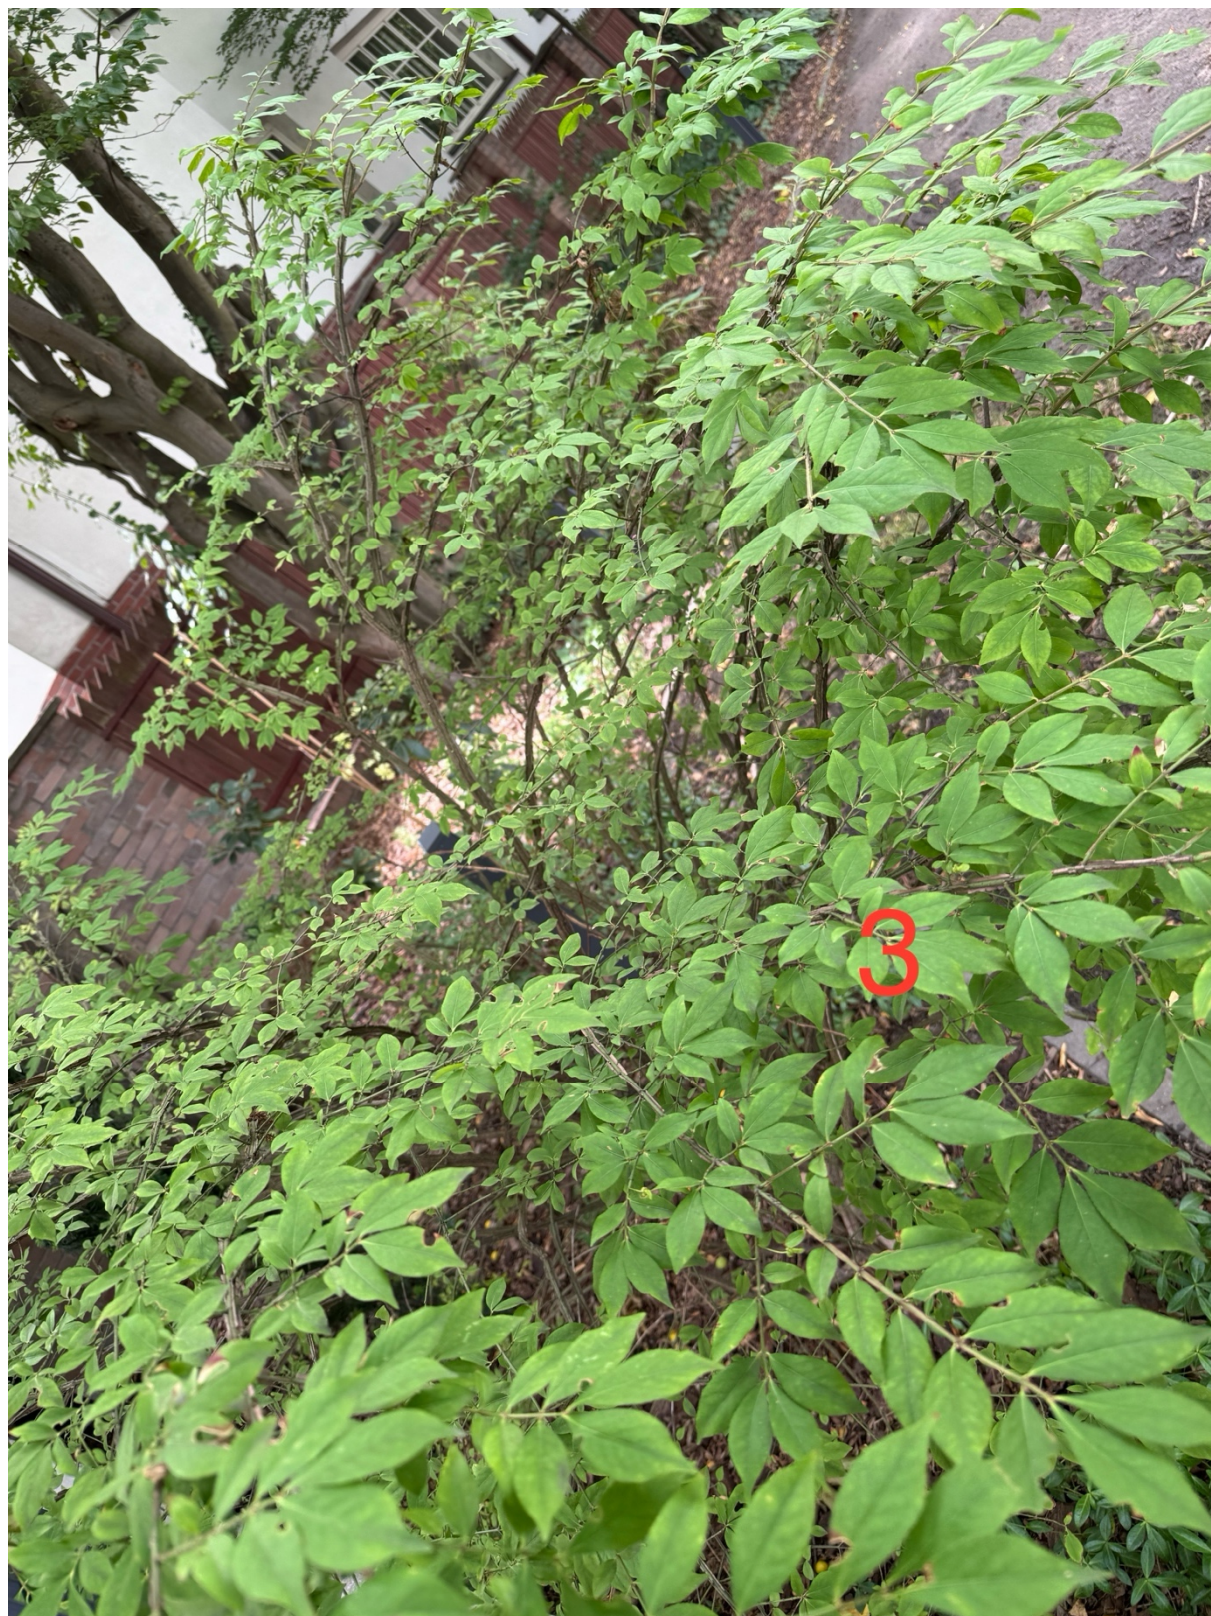
Rysunek 3 Krzew o numerze inw. 3

| Nr inw. | Nazwa gatunkowa polska | Nazwa gatunkowa łacińska | Obwód pnia drzewa na wys. 5 cm [w cm] | Obwód pnia drzewa na wys. 130 cm [w cm] | Średnica korony drzewa [m] | Wysokość drzewa [m] | Powierzchnia (krzewów, bylin i trawników) [m <sup>2</sup> ] | Stan fitosanitarny, waloryzacją drzew, odnotowane siedliska (np. gniazda ptasie) | Sposób postępowania z zielenią (zachowanie, usunięcie, przesadzenie) |
|---|---|---|---|---|---|---|---|--|--|
| 3 | trzmielina pospolita | <i>Euonymus europaeus</i> | - | - | - | - | 3,1 | Stan: witalność dobra, krzewy witalne.<br>Waloryzacja: pozostałe krzewy.<br>Siedliska: brak. | Zabezpieczenie na czas prowadzenia robót, eliminacja kolizji za pomocą przecisku |

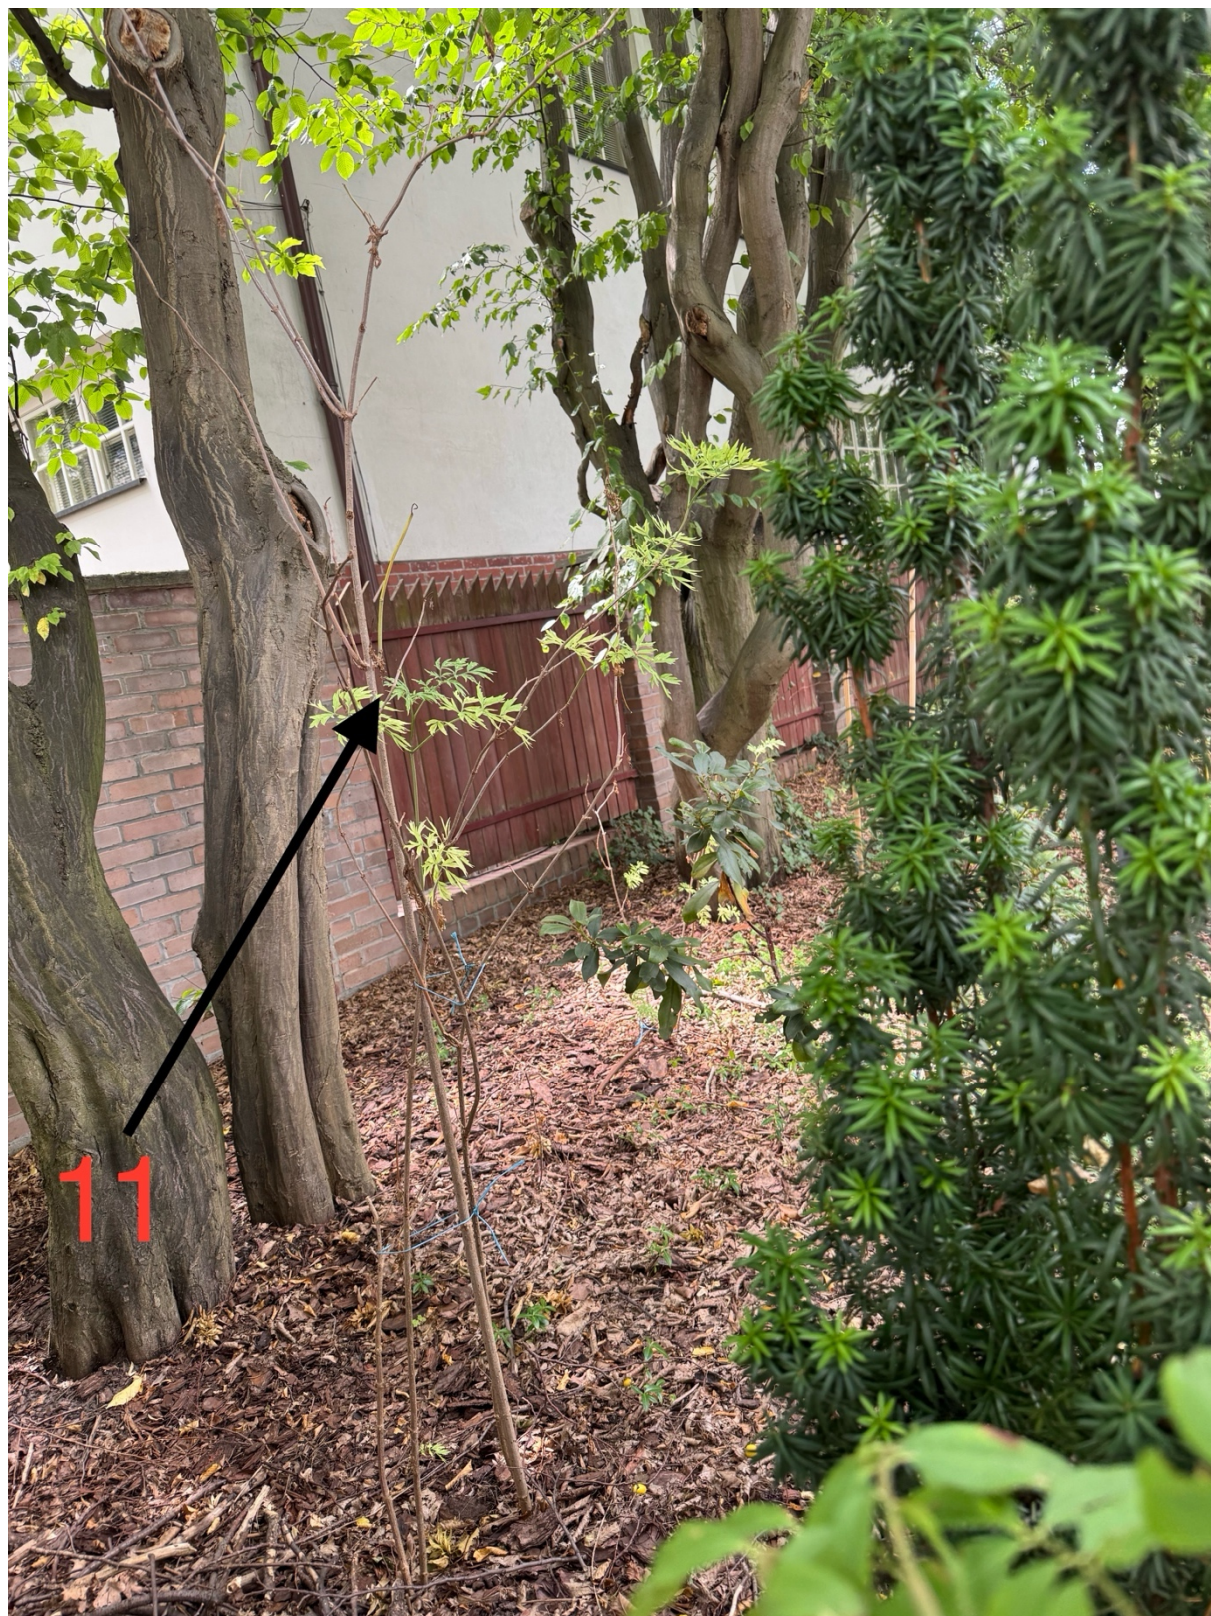
Rysunek 5 Nasadzenie o numerze inw. 11

| Nr inw. | Nazwa gatunkowa polska | Nazwa gatunkowa łacińska | Obwód pnia drzewa na wys. 5 cm [w cm] | Obwód pnia drzewa na wys. 130 cm [w cm] | Średnica korony drzewa [m] | Wysokość drzewa [m] | Powierzchnia (krzewów, bylin i trawników) [m <sup>2</sup> ] | Stan fitosanitarny, waloryzacja drzew, odnotowane siedliska (np. gniazda ptasie) | Sposób postępowania z zielenią (zachowanie, usunięcie, przesadzenie) |
|---|---|---|---|---|---|---|---|---|---|
| <b>11</b> | klon japoński | <i>Acer japonicum</i> | 8 | 5 | 1 | 2 | - | Stan: dobry, drzewo umiarkowanie witalne<br>Waloryzacja: pozostałe drzewa.<br>Siedliska: brak. | Zachowanie z zabezpieczeniem na czas prowadzenia robót |

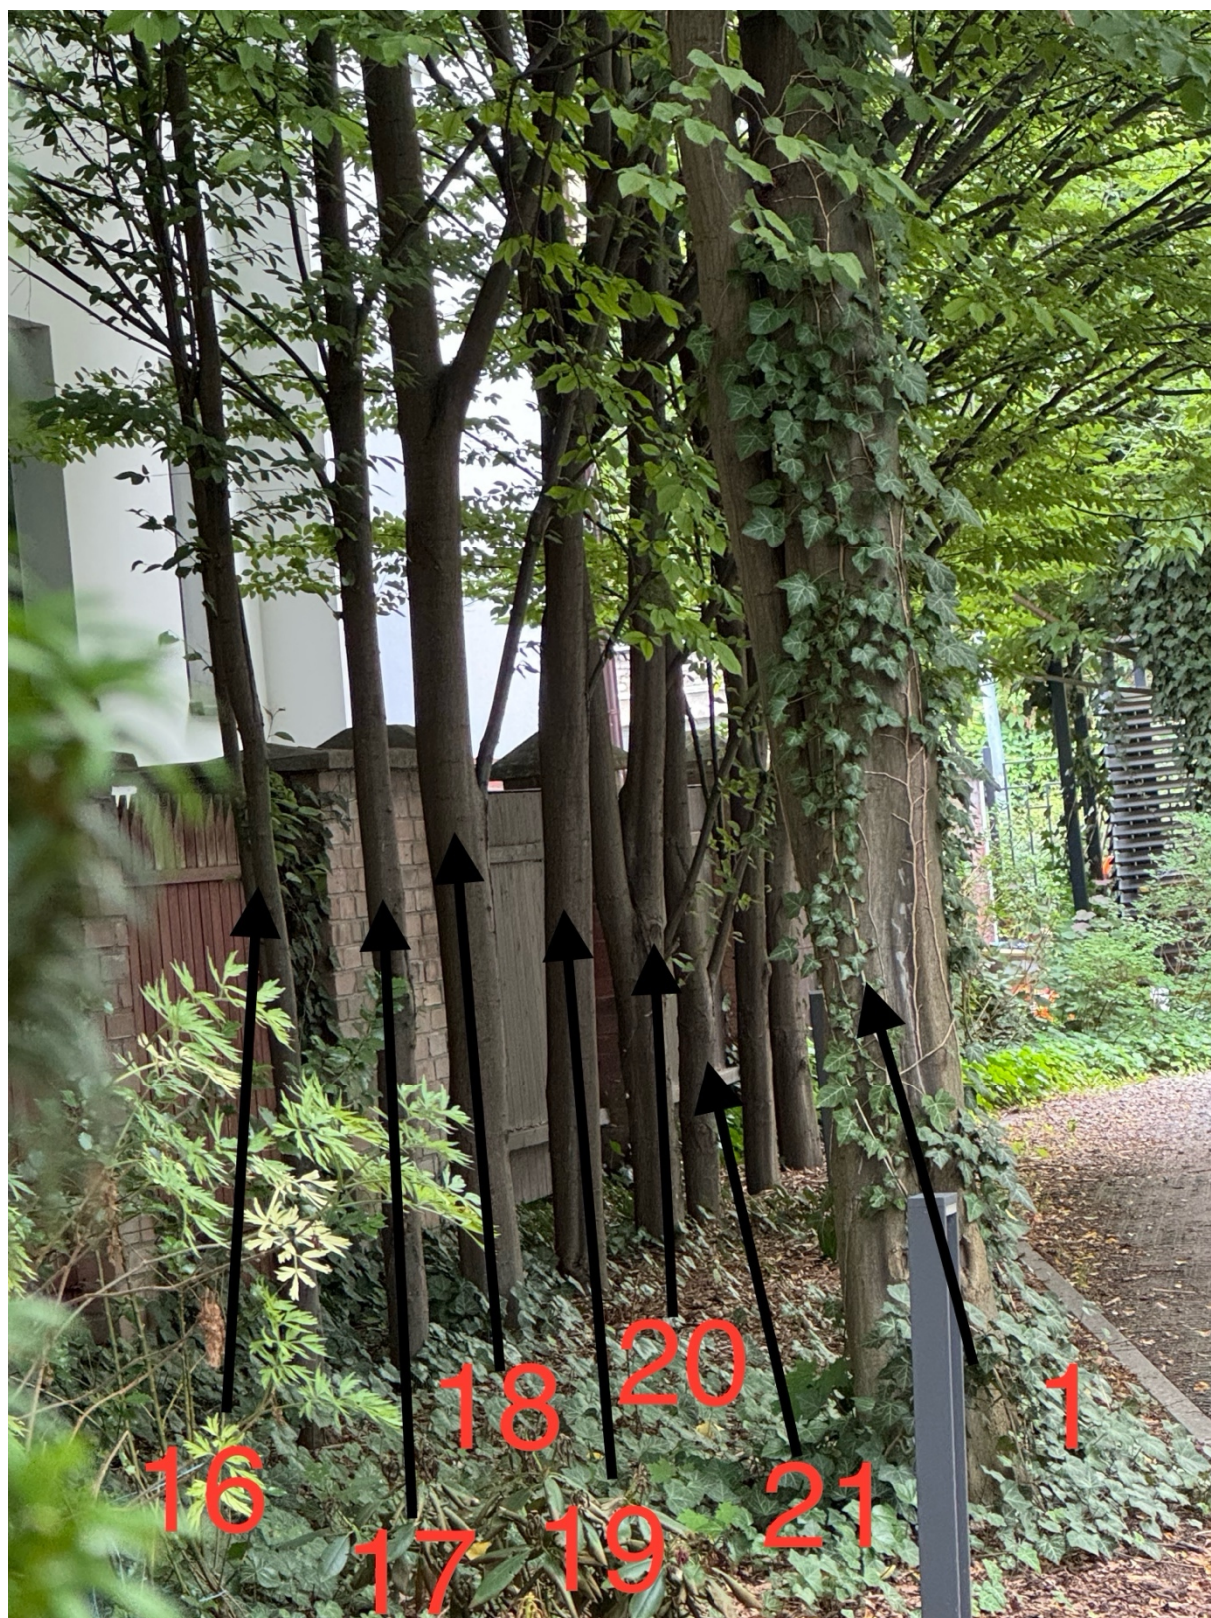
Rysunek 6 Drzewa o numerach inw. 1 oraz 16-21

| Nr inw. | Nazwa gatunkowa polska | Nazwa gatunkowa łacińska | Obwód pnia drzewa na wys. 5 cm [w cm] | Obwód pnia drzewa na wys. 130 cm [w cm] | Średnica korony drzewa [m] | Wysokość drzewa [m] | Powierzchnia (krzewów, bylin i trawników) [m <sup>2</sup> ] | Stan fitosanitarny, waloryzacją drzew, odnotowane siedliska (np. gniazda ptasie) | Sposób postępowania z zielenią (zachowanie, usunięcie, przesadzenie) |
|---|---|---|---|---|---|---|---|--|--|
| <b>16</b> | grab pospolity | <i>Carpinus betulus</i> | 25 | 19 | 2 | 6 | - | Stan: witalność dobra, drzewo dojrzewające, Roloff 1/2. Brak chorób i uszkodzeń.<br>Waloryzacja: pozostałe drzewa<br>Siedliska: brak | Zachowanie z zabezpieczeniem na czas prowadzenia robót |
| <b>17</b> | grab pospolity | <i>Carpinus betulus</i> | 32 | 26 | 4 | 7 | - | Stan: witalność dobra, drzewo dojrzewające, Roloff 1/2. Brak chorób i uszkodzeń.<br>Waloryzacja: pozostałe drzewa<br>Siedliska: brak | Zachowanie z zabezpieczeniem na czas prowadzenia robót |
| <b>18</b> | grab pospolity | <i>Carpinus betulus</i> | 55 | 50 | 5 | 8 | - | Stan: witalność dobra, drzewo dojrzewające, Roloff 1/2. Brak chorób i uszkodzeń.<br>Waloryzacja: pozostałe drzewa | Zachowanie z zabezpieczeniem na czas prowadzenia robót |

| Nr inw. | Nazwa gatunkowa polska | Nazwa gatunkowa łacińska | Obwód pnia drzewa na wys. 5 cm [w cm] | Obwód pnia drzewa na wys. 130 cm [w cm] | Średnica korony drzewa [m] | Wysokość drzewa [m] | Powierzchnia (krzewów, bylin i trawników) [m <sup>2</sup> ] | Stan fitosanitarny, waloryzacją drzew, odnotowane siedliska (np. gniazda ptasie) | Sposób postępowania z zielenią (zachowanie, usunięcie, przesadzenie) |
|---|---|---|---|---|---|---|---|--|--|
| <b>19</b> | grab pospolity | <i>Carpinus betulus</i> | 60 | 52 | 5 | 8 | - | Siedliska: brak<br>Stan: witalność dobra, drzewo dojrzewające, Roloff 1/2. Brak chorób i uszkodzeń.<br>Waloryzacja: pozostałe drzewa | Zachowanie z zabezpieczeniem na czas prowadzenia robót |
| <b>20</b> | grab pospolity | <i>Carpinus betulus</i> | 55 | 35 +25 | 5 | 8 | - | Siedliska: brak<br>Stan: witalność dobra, drzewo dojrzewające, Roloff 1/2. Brak chorób i uszkodzeń.<br>Waloryzacja: pozostałe drzewa | Zachowanie z zabezpieczeniem na czas prowadzenia robót |
| <b>21</b> | grab pospolity | <i>Carpinus betulus</i> | 55 | 45 +12 | 5 | 8 | - | Siedliska: brak<br>Stan: witalność dobra, drzewo dojrzewające, Roloff 1/2. Brak chorób i uszkodzeń.<br>Waloryzacja: | Zachowanie z zabezpieczeniem na czas prowadzenia robót |

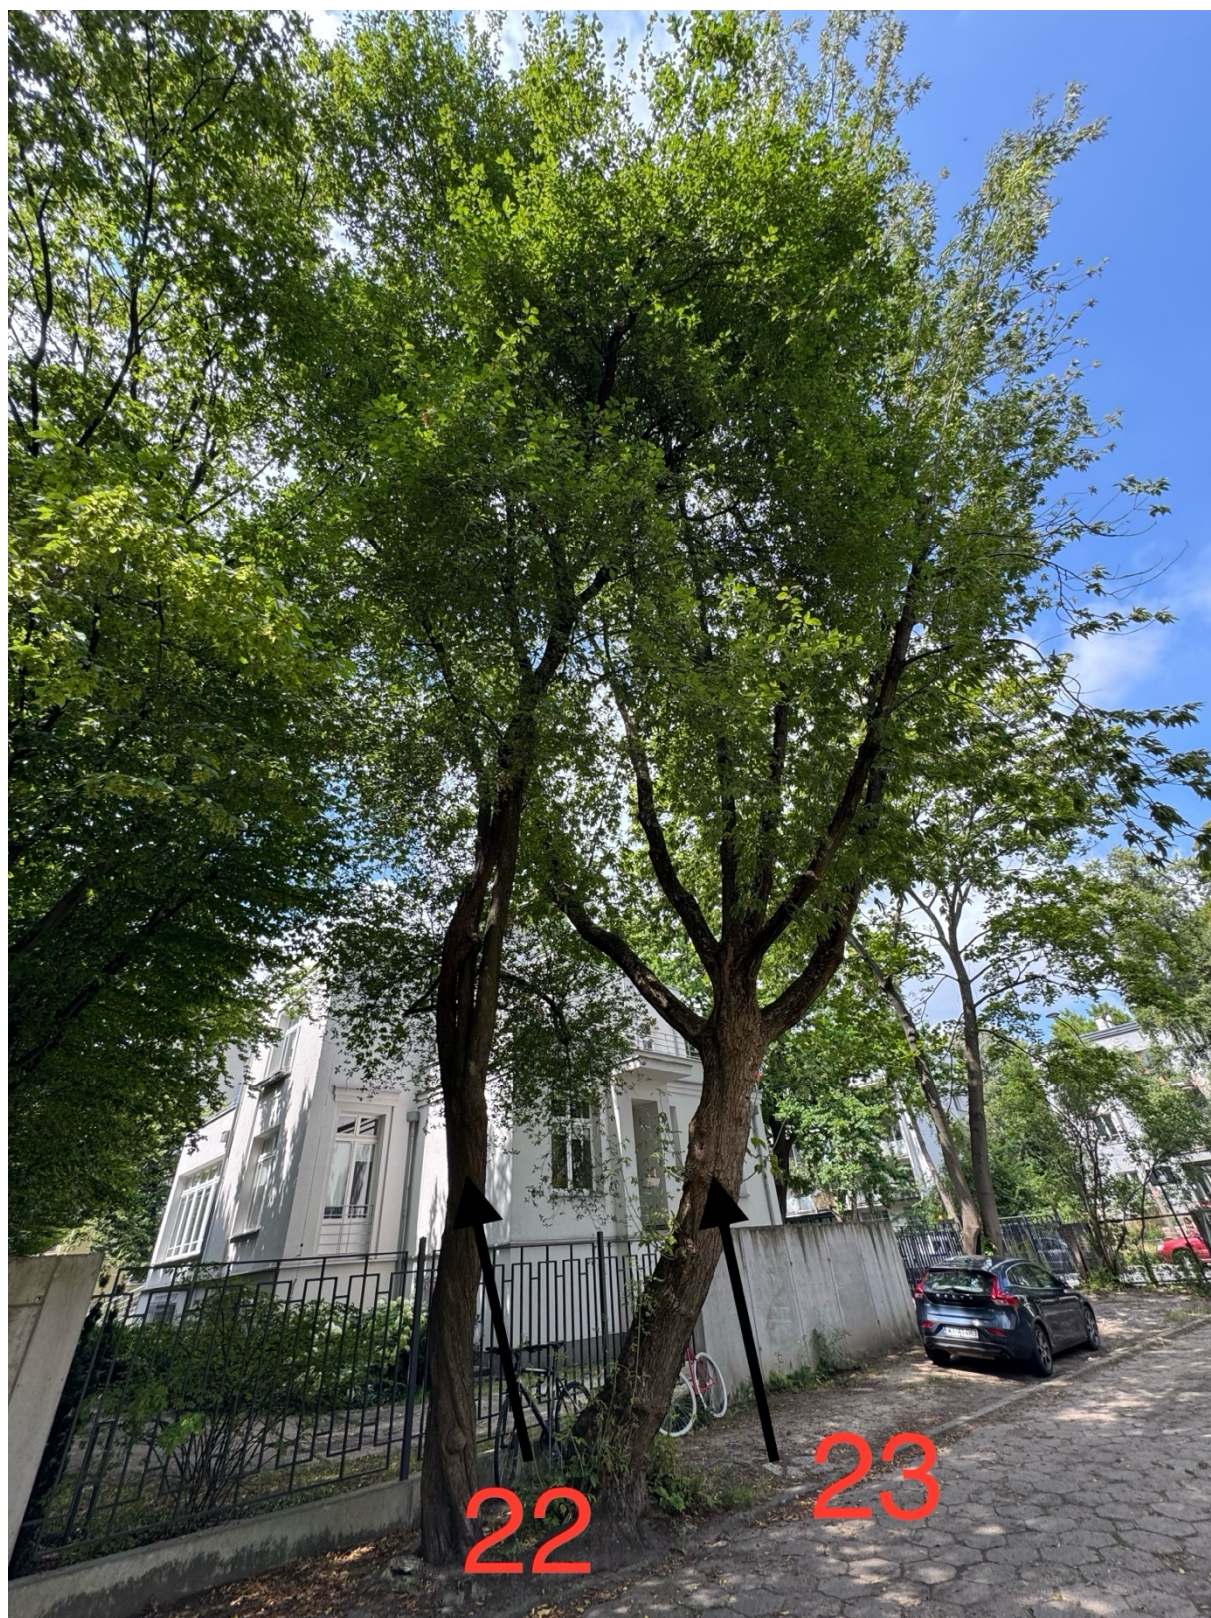
Rysunek 7 Drzewa o numerach inw. 22 i 23

Drzewa o numerach 22 i 23 bezpośrednio kolidują z inwestycją, są ze sobą praktycznie zrosnięte. Kolizja zostanie wyeliminowana za pomocą przecisku.

| Nr inw. | Nazwa gatunkowa polska | Nazwa gatunkowa łacińska | Obwód pnia drzewa na wys. 5 cm [w cm] | Obwód pnia drzewa na wys. 130 cm [w cm] | Średnica korony drzewa [m] | Wysokość drzewa [m] | Powierzchnia (krzewów, bylin i trawników) [m <sup>2</sup> ] | Stan fitosanitarny, waloryzacją drzew, odnotowane siedliska (np. gniazda ptasie) | Sposób postępowania z zielenią (zachowanie, usunięcie, przesadzenie) |
|---|---|---|---|---|---|---|---|--|--|
| <b>22</b> | śliwa ałycza | <i>Prunus cerasifera</i> | 142 | 126 | 12 | 15 | - | Stan: dobry, drzewo vitalne, rosnące w warunkach niedoboru przestrzeni dla rozwoju korzeniowej, konkurujące z drzewem nr 23.<br>Waloryzacja: pozostałe drzewa<br>Siedliska: brak | Zabezpieczenie na czas prowadzenia robót poprzez deskowanie pnia, eliminacja kolizji za pomocą przecisku |
| <b>23</b> | klon jesionolistny | <i>Acer negundo</i> | 192 | 162 | 11 | 14 | - | Stan: dobry, drzewo vitalne, rosnące w warunkach niedoboru przestrzeni dla rozwoju korzeniowej, konkurujące z drzewem nr 22.<br>Waloryzacja: | Zabezpieczenie na czas prowadzenia robót poprzez deskowanie pnia, eliminacja kolizji za pomocą przecisku |

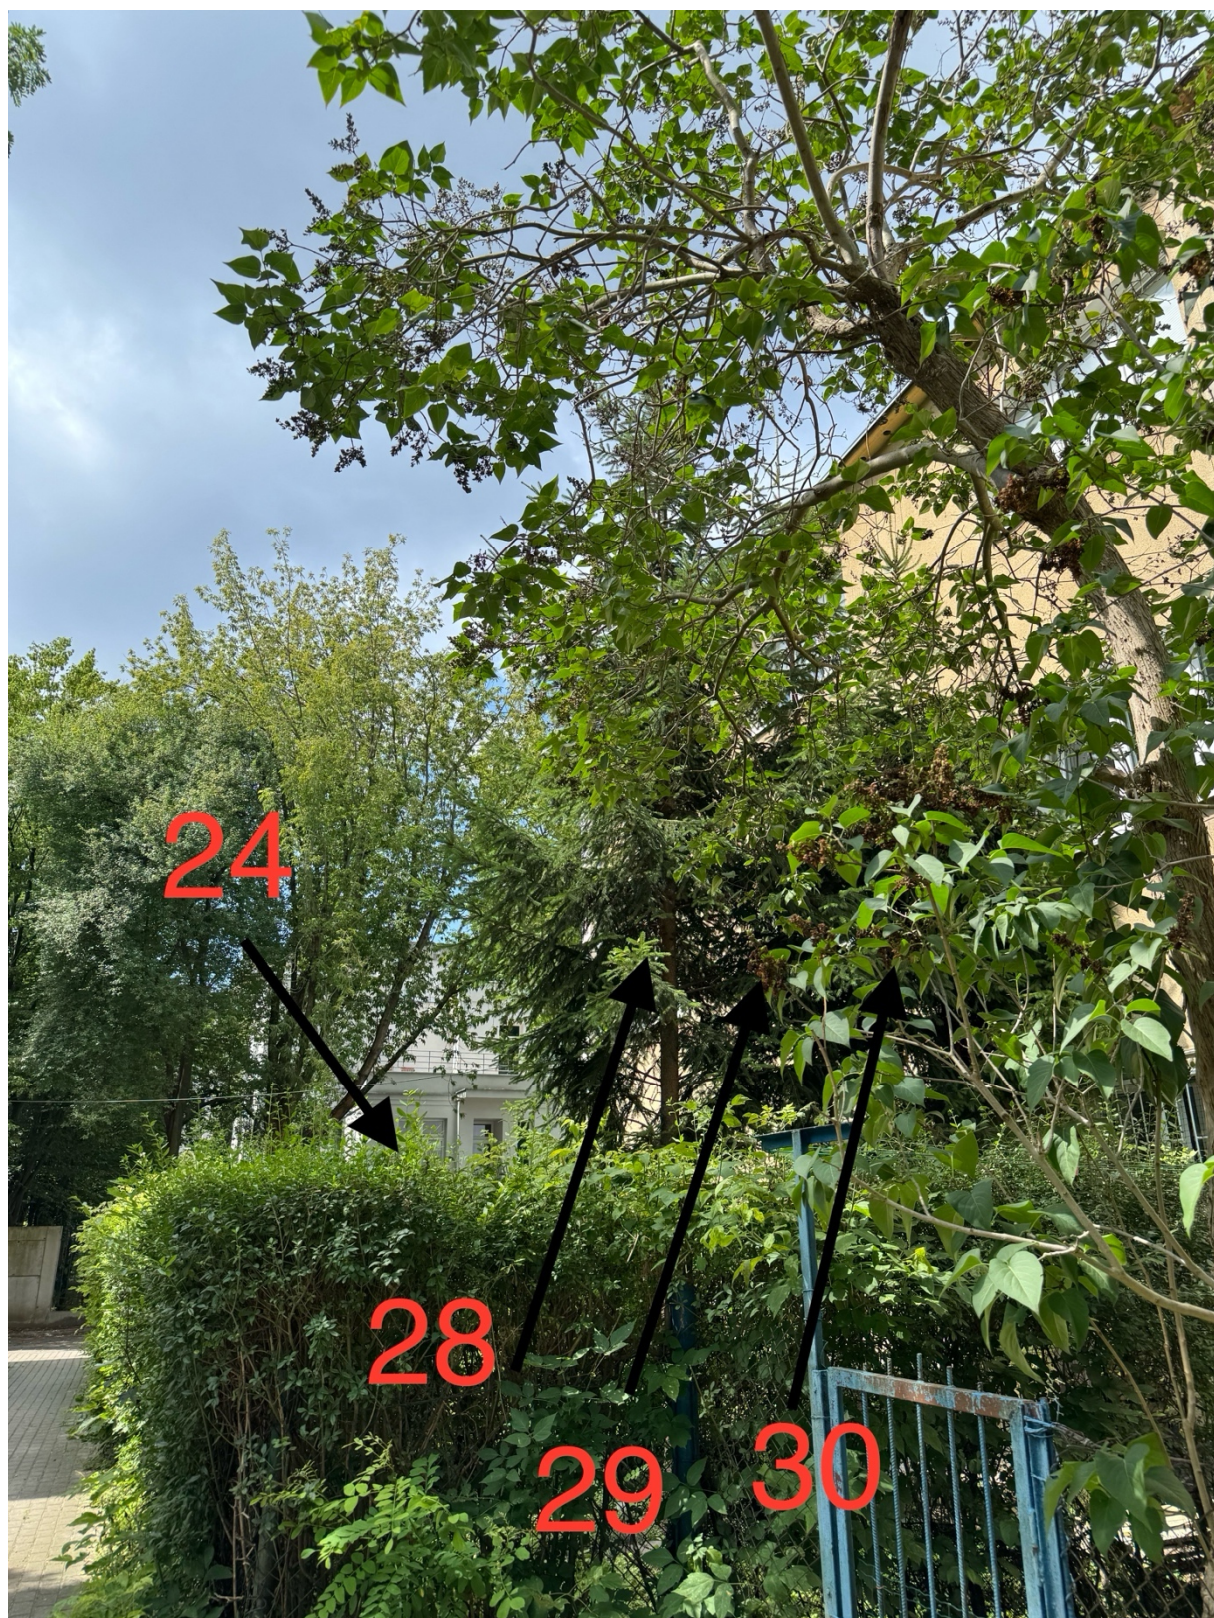
Rysunek 8 Drzewa i krzewy o numerach inw. 24 i 28-30

| Nr inw. | Nazwa gatunkowa polska | Nazwa gatunkowa łacińska | Obwód pnia drzewa na wys. 5 cm [w cm] | Obwód pnia drzewa na wys. 130 cm [w cm] | Średnica korony drzewa [m] | Wysokość drzewa [m] | Powierzchnia (krzewów, bylin i trawników) [m <sup>2</sup> ] | Stan fitosanitarny, waloryzacją drzew, odnotowane siedliska (np. gniazda ptasie) | Sposób postępowania z zielenią (zachowanie, usunięcie, przesadzenie) |
|---|---|---|---|---|---|---|---|--|--|
| 24 | klon<br>jesionolistny,<br>klon polny,<br>klon<br>pospolity,<br>klon tatarski,<br>ligustr<br>pospolity,<br>śnieguliczka<br>biała | <i>Acer negundo</i> ,<br><i>Acer campestre</i> ,<br><i>Acer platanoides</i> ,<br><i>Acer tataricum</i> ,<br><i>Ligustrum vulgare</i> ,<br><i>Symphoricarpos albus</i> | - | - | - | - | 29,03 | Stan: dobry, skupina krzewów w formie żywopłotu z nalotem klonów<br>Waloryzacja: pozostałe krzewy.<br>Siedliska: brak. | Zachowanie z zabezpieczeniem na czas prowadzenia robót |

| Nr inw. | Nazwa gatunkowa polska | Nazwa gatunkowa łacińska | Obwód pnia drzewa na wys. 5 cm [w cm] | Obwód pnia drzewa na wys. 130 cm [w cm] | Średnica korony drzewa [m] | Wysokość drzewa [m] | Powierzchnia (krzewów, bylin i trawników) [m <sup>2</sup> ] | Stan fitosanitarny, waloryzacja drzew, odnotowane siedliska (np. gniazda ptasie) | Sposób postępowania z zielenią (zachowanie, usunięcie, przesadzenie) |
|---|---|---|---|---|---|---|---|--|--|
| <b>28</b> | świerk pospolity | <i>Picea abies</i> | 51 | 41 | 3 | 8 | - | Stan: bardzo dobry, drzewo w pełni vitalne.<br>Waloryzacja: pozostałe drzewa.<br>Siedliska: brak. | Zachowanie z zabezpieczeniem na czas prowadzenia robót |
| <b>29</b> | świerk pospolity | <i>Picea abies</i> | 35 | 28 | 2 | 6 | - | Stan: bardzo dobry, drzewo w pełni vitalne.<br>Waloryzacja: pozostałe drzewa.<br>Siedliska: brak. | Zachowanie bez podejmowania działań |
| <b>30</b> | świerk pospolity | <i>Picea abies</i> | 37 | 31 | 2 | 6 | - | Stan: bardzo dobry, drzewo w pełni vitalne.<br>Waloryzacja: pozostałe drzewa.<br>Siedliska: brak. | Zachowanie bez podejmowania działań |

Grupa krzewów o numerze inwentaryzacyjnym 24 powinna zostać odgradzona od strony frontu robót, jeśli konieczne będzie czasowe odkrycie korzeni należy postępować według zasad opisanych w rozdziale III niniejszego opracowania.

Grupa drzew o numerach 28-30 to świerki pospolite rosnące bardzo blisko budynku. Zaleca się ich zabezpieczenie poprzez ustawienie wspólnego ogrodzenia dla zieleni o numerach inw. 24, 28-33, 37, 39-41, uwzględniając oczywiście konieczność zrobienia przerw w miejscu wejścia do budynku. Krzewy oznaczone 36 i 38 oraz część 39 należy usunąć.

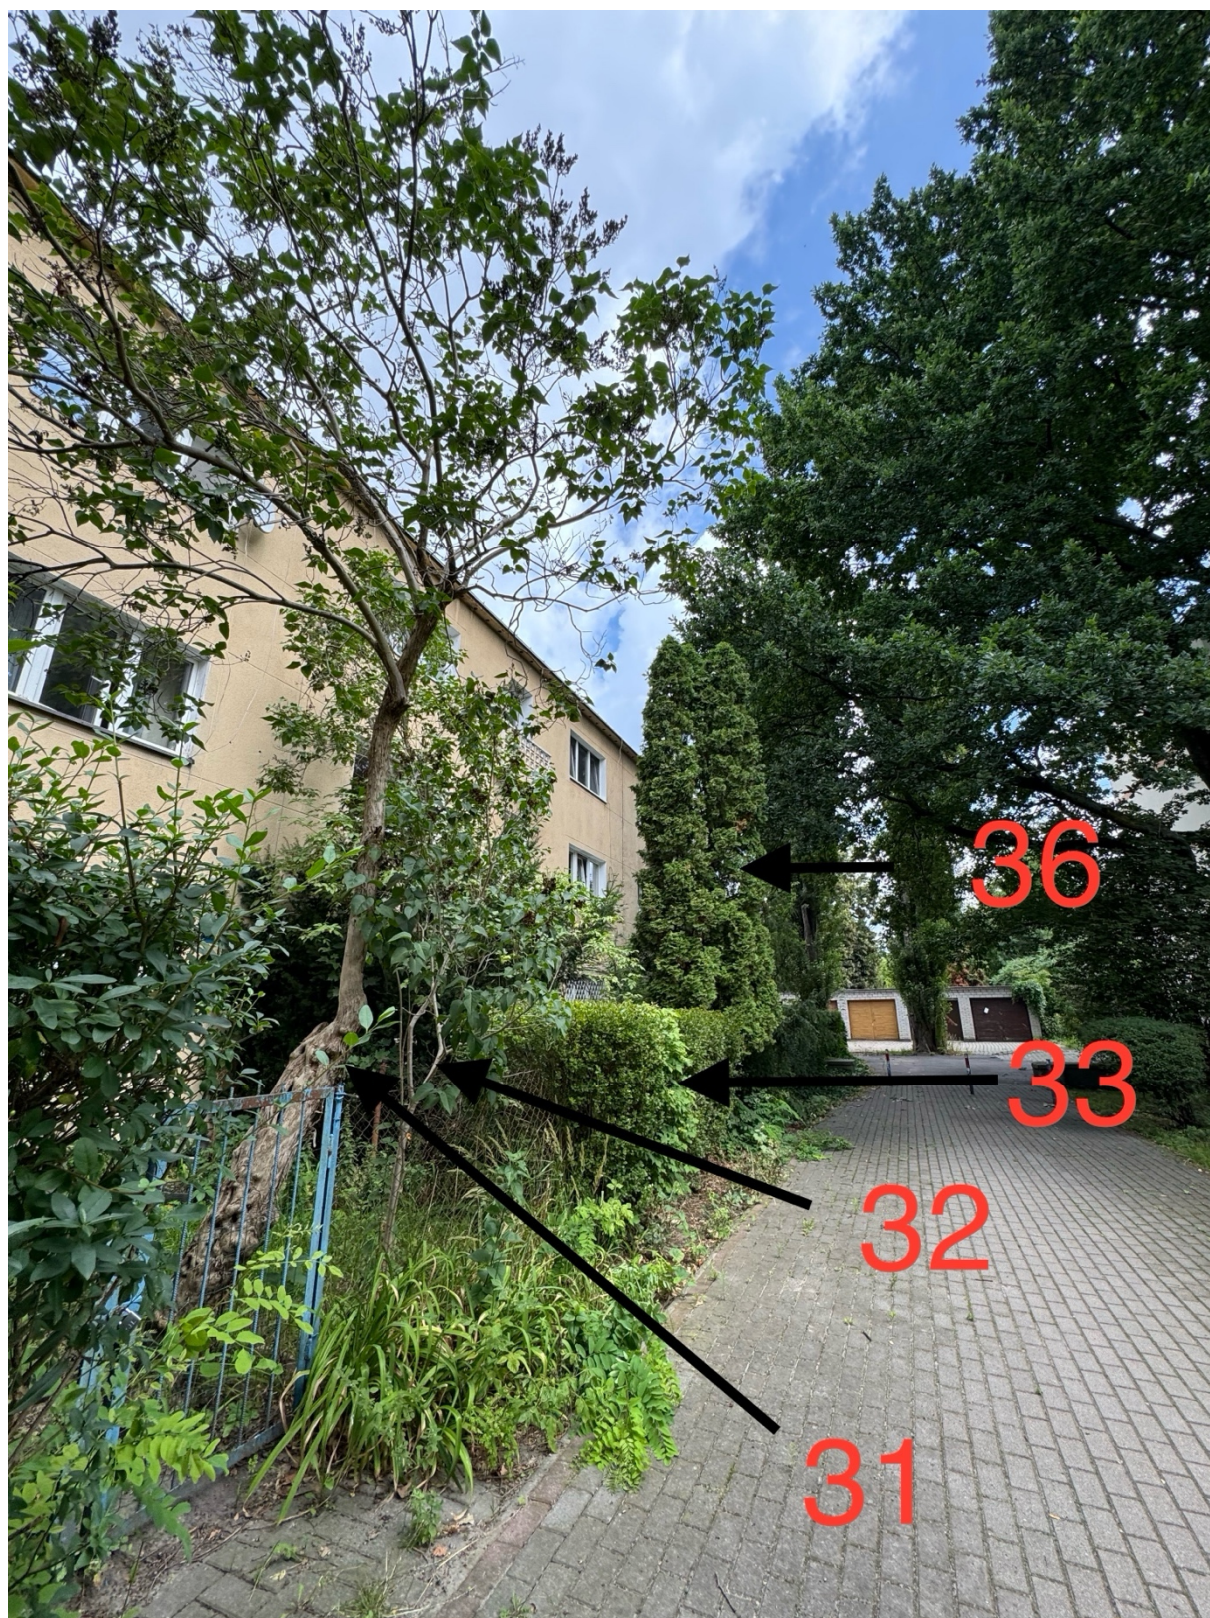
Rysunek 9 Drzewa i krzewy o numerach inw. 31, 32, 33 i 36

| Nr inw. | Nazwa gatunkowa polska | Nazwa gatunkowa łacińska | Obwód pnia drzewa na wys. 5 cm [w cm] | Obwód pnia drzewa na wys. 130 cm [w cm] | Średnica korony drzewa [m] | Wysokość drzewa [m] | Powierzchnia (krzewów, bylin i trawników) [m²] | Stan fitosanitarny, waloryzacją drzew, odnotowane siedliska (np. gniazda ptasie) | Sposób postępowania z zielenią (zachowanie, usunięcie, przesadzenie) |
|---|--|---|---|---|---|---|--|--|--|
| 31 | lilak pospolity | <i>Syringa vulgaris</i> | 70 | 65 | 4 | 6 | - | Stan: średni, forma drzewiasta z częściowo zredukowaną koroną i ubytkiem u podstawy korony<br>Waloryzacja: pozostałe drzewa.<br>Siedliska: brak. | Zachowanie z zabezpieczeniem na czas prowadzenia robót |
| 32 | lilak pospolity | <i>Syringa vulgaris</i> | - | - | - | - | 0,8 | Stan: dobry, krzewy vitalne.<br>Waloryzacja: pozostałe krzewy.<br>Siedliska: brak. | Zachowanie z zabezpieczeniem na czas prowadzenia robót |

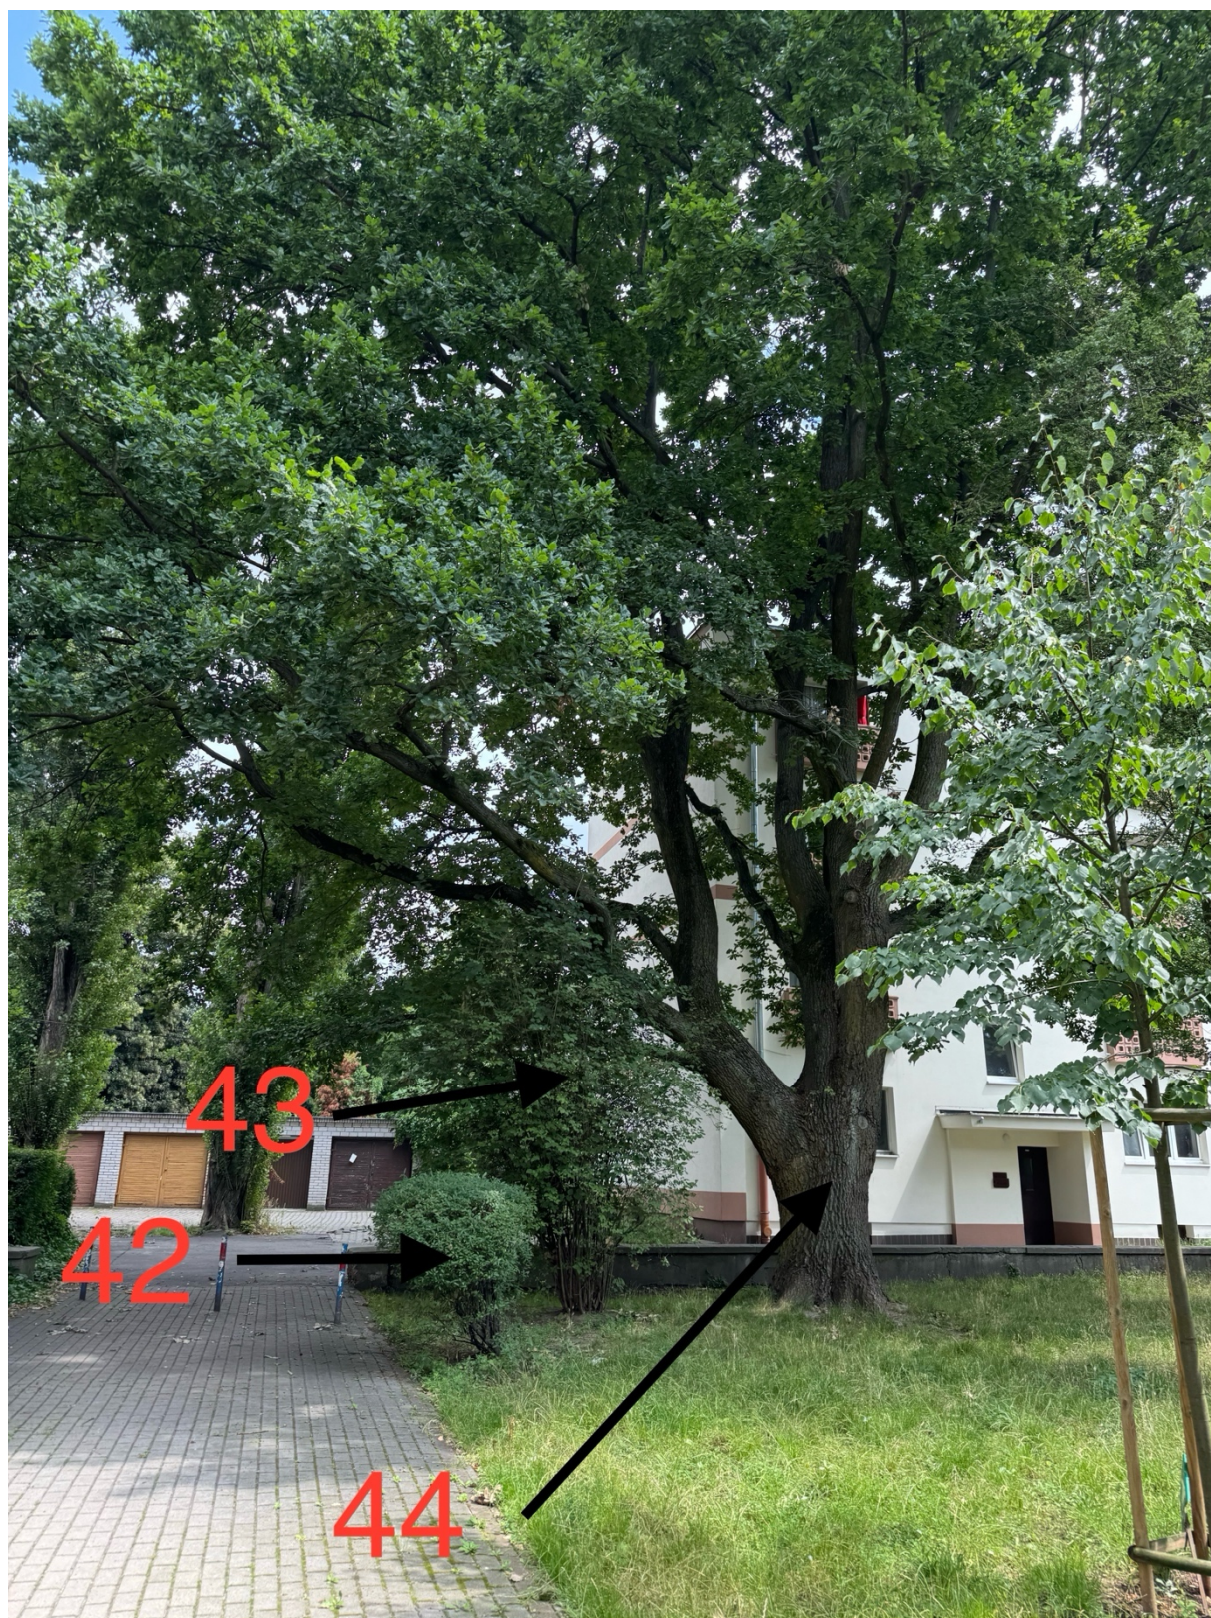
Rysunek 12 Krzewy i drzewa o numerach inw. 42-44

Drzewa i krzewy o numerach 42-50 nie kolidują z inwestycją, znajdują się na tyle daleko od frontu robót, że nie ma większego ryzyka ich przypadkowego zniszczenia.
