# INWENTARYZACJA DENDROLOGICZNA DRZEW I KRZEWÓW

**Przebudowa i budowa przyłącza ciepłego do  
budynku przy ul. Madalińskiego 101 w Warszawie.**

Warszawa, lipiec 2025

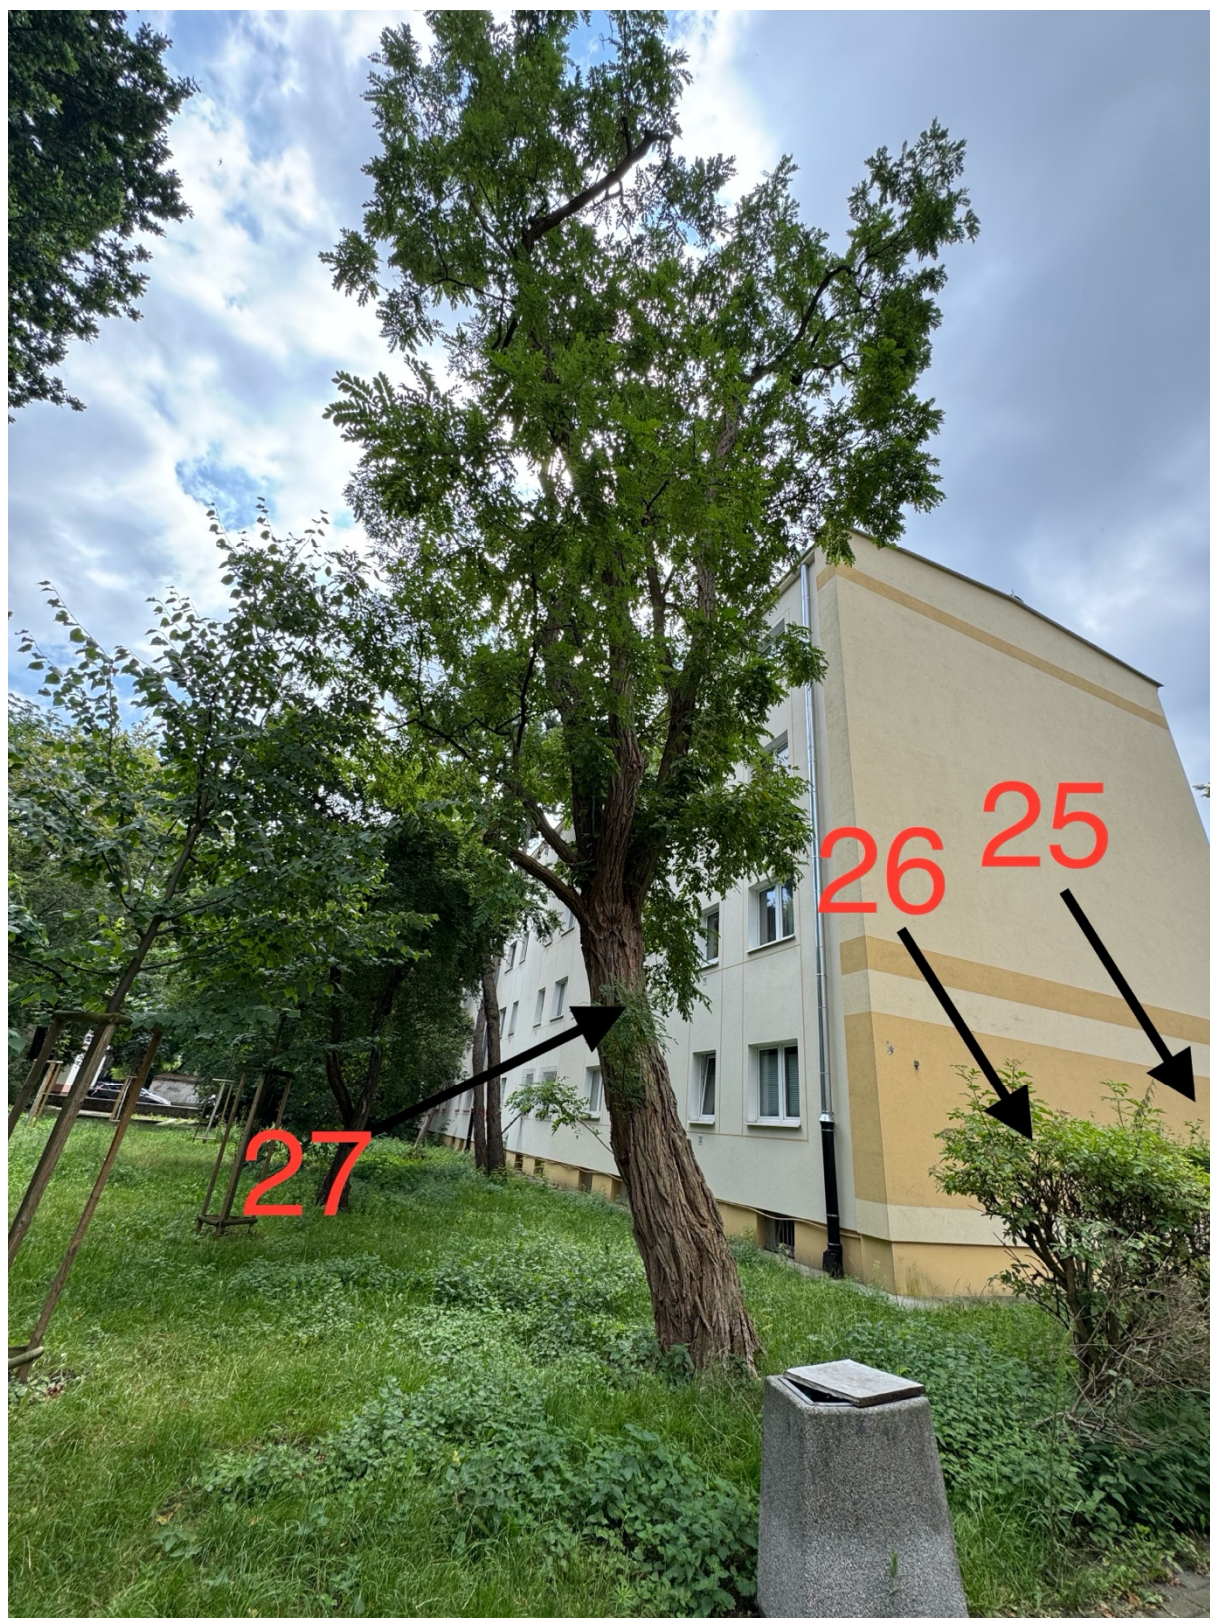
Rysunek 15 Drzewo o numerze inw. 27 i krzewy o numerach 25 i 26

Drzewo i krzewy o numerach 25-27 nie kolidują z inwestycją, ww. drzewo znajduje się w średnim stanie zachowania.

| Nr inw. | Nazwa gatunkowa polska | Nazwa gatunkowa łacińska | Obwód pnia drzewa na wys. 5 cm [w cm] | Obwód pnia drzewa na wys. 130 cm [w cm] | Średnica korony drzewa [m] | Wysokość drzewa [m] | Powierzchnia (krzewów, bylin i trawników) [m <sup>2</sup> ] | Stan fitosanitarny, waloryzacją drzew, odnotowane siedliska (np. gniazda ptasie) | Sposób postępowania z zielenią (zachowanie, usunięcie, przesadzenie) |
|---|---|---|---|---|---|---|---|--|--|
| 25 | ligustr<br>pospolity | <i>Ligustrum vulgare</i> | - | - | - | - | 0,8 | Stan: dobry, krzewy w pełni vitalne<br>Waloryzacja: pozostałe krzewy.<br>Siedliska: brak. | Zachowanie bez podejmowania działań |
| 26 | bez czarny | <i>Sambucus nigra</i> | - | - | - | - | 3,1 | Stan: dobry, krzewy w pełni vitalne<br>Waloryzacja: pozostałe krzewy.<br>Siedliska: brak. | Zachowanie bez podejmowania działań |
| 27 | robinia<br>akacyjowa | <i>Robinia pseudoacacia</i> | 208 | 186 | 7 | 12 | - | Stan: średni, pędy boczne | Zachowanie bez podejmowania |

| Nr inw. | Nazwa gatunkowa polska | Nazwa gatunkowa łacińska | Obwód pnia drzewa na wys. 5 cm [w cm] | Obwód pnia drzewa na wys. 130 cm [w cm] | Średnica korony drzewa [m] | Wysokość drzewa [m] | Powierzchnia (krzewów, bylin i trawników) [m <sup>2</sup> ] | Stan fitosanitarny, waloryzacja drzew, odnotowane siedliska (np. gniazda ptasie) | Sposób postępowania z zielenią (zachowanie, usunięcie, przesadzenie) |
|---|---|---|---|---|---|---|---|--|--|
| | | | | | | | | wierzchołkowe w koronie skrócone, Roloff 2, widoczne luki w koronie, odspojenia kory na pniu<br>Waloryzacja: pozostałe drzewa.<br>Siedliska: brak. | działań |
