# Starzenie się izolacji włóknistych stosowanych w ciepłownictwie i energetyce

Ageing of fibrous insulations used in district heating and power generation

TOMASZ ŻARNOWSKI, TOMASZ WIŚNIEWSKI

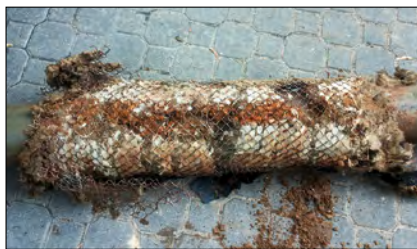
Rys. 1.  
Braki w izolacji włóknistej na rurociągu  
Fig. 1. Gaps in fibrous insulation on a pipeline

Oprócz wspomnianych miejscowych braków wełny na niektórych starszych rurociągach, zaobserwowano zostały również inne zmiany w strukturze i wyglądzie wełny mineralnej. Wełna pobrana po wieloletniej eksploatacji miała kolor znacznie różniący się od wełny nowej. Z reguły zmiany te dotyczyły całości izolacji (rys. 1), lecz w niektórych przypadkach widoczne były znaczące różnice pomiędzy częściami

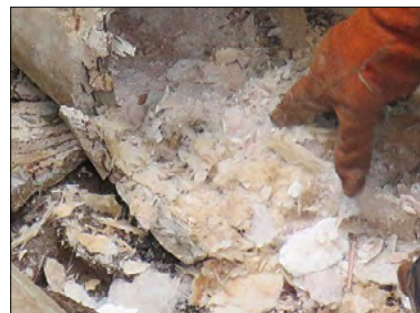
Rys. 3.  
Wełna szklana w stanie sypkim  
Fig. 3. Glass wool in loose state

Innym przykładem zmian zachodzących w izolacjach włóknistych używanych w ciepłownictwie jest całkowita destrukcja struktury i sproszkowanie starszych izolacji z wełny szklanej (rys. 3). Możliwym wyjaśnieniem, które zostało opisane w pracy [8], jest częściowa krystalizacja włókien wełny szklanej wraz z upływem czasu, co

doprowadza do zwiększenia ich kruchości. Tak zdegradowane włókna mogą z większą łatwością ulec złamaniu pod wpływem obciążeń mechanicznych opisanych wcześniej. Badanie przewodności cieplnej takich próbek jest dość problematyczne, ze względu na dużą zależność współczynnika  $\lambda$  od gęstości izolacji. Współczynnik ten dla izolacji w stanie sypkim zależałby w dużym stopniu od sposobu nasypiania sproszkowanych i potamanych włókien do aparatu pomiarowego. Z tego też powodu badania takie dla tych próbek zostały zaniechane.

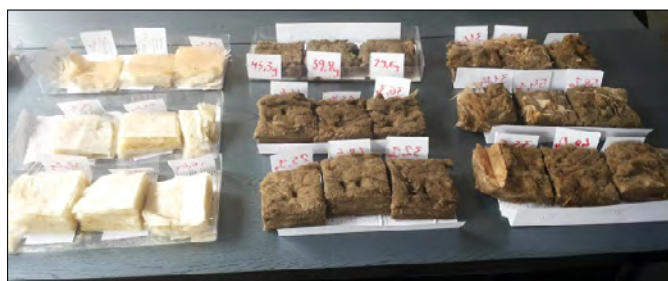
Rys. 4  
Przykłady próbek przygotowanych do badań  
Fig. 4. Examples of samples prepared for tests

W celu sprawdzenia właściwości eksploatowanych izolacji włóknistych wykonane zostały 3 rodzaje testów: obserwacja pod skaningowym mikroskopem elektronowym SEM, badania sorpcji wilgoci w komorze klimatycznej oraz pomiary współczynnika przewodzenia ciepła na aparacie płytowym. Wszystkie badania zostały wykonane w Instytucie Techniki Ciepłej na Wydziale Mechanicznym Energetyki i Lotnictwa Politechniki Warszawskiej. Na rys. 4 pokazano posegregowane próbki przeznaczone do badań.
