## **Badania elementów preizolowanych oraz czynniki wpływające na bezawaryjną pracę rurociągów układanych bezpośrednio w gruncie**

*W pierwszej części referatu przedstawiono wyniki badań złączy preizolowanych prowadzone na stanowisku obciążenia od gruntu w Laboratorium Badawczym Ośrodka Badawczo Rozwojowego Ciepłownictwa Stołecznego Przedsiębiorstwa Energetyki Ciepłej S.A. (LB OBRC). W kolejnej części omówiono wyniki badań współczynnika przewodzenia ciepła izolacji z rur preizolowanych po kilku latach eksploatacji. Projekt jest realizowany na podstawie zlecenia SPEC S.A., dzięki pomocy – polegającej na wykonaniu odkrywek, demontowaniu rur preizolowanych i przekazywaniu ich do LB OBRC – krajowych Przedsiębiorstw Energetyk i Ciepłej (PEC), m.in. z Siedlec, Elbląga, Katowic.*

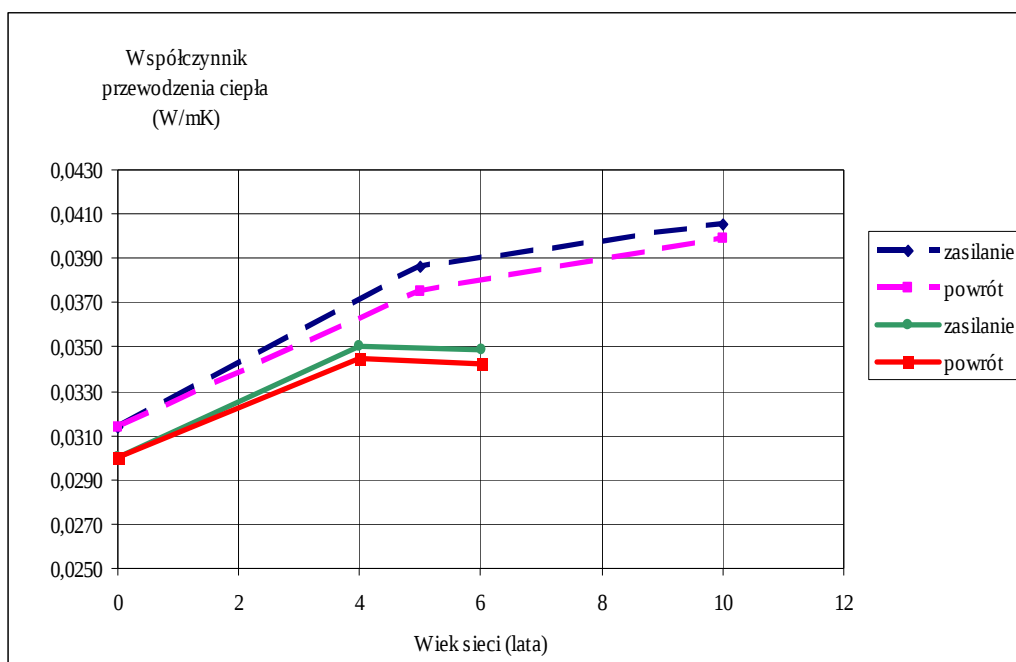
Wykres 1 Zależność pomiędzy wartością współczynnika przewodzenia ciepła izolacji z rur preizolowanych, a czasem pracy rurociągu preizolowanego.

Na wykresie 1 podano zależność pomiędzy wartością współczynnika przewodzenia ciepła izolacji z rur preizolowanych, a czasem pracy rurociągu preizolowanego – górna para linii – pianka PUR spieniana CO<sub>2</sub>, dolna para linii – pianka PUR spieniana cyklopentanem. Wyniki badań potwierdziły, że na skutek awarii – nieszczelności złącza i penetracji wody gruntowej w głąb pianki, w krótszym czasie następuje pogorszenie parametrów cieplnych izolacji. Wilgotna pianka z rurociągu preizolowanego po ok. 4 latach eksploatacji ma nieco gorsze parametry cieplne, niż pianka sucha, po 6 latach eksploatacji.
